## 改善箇所説明図

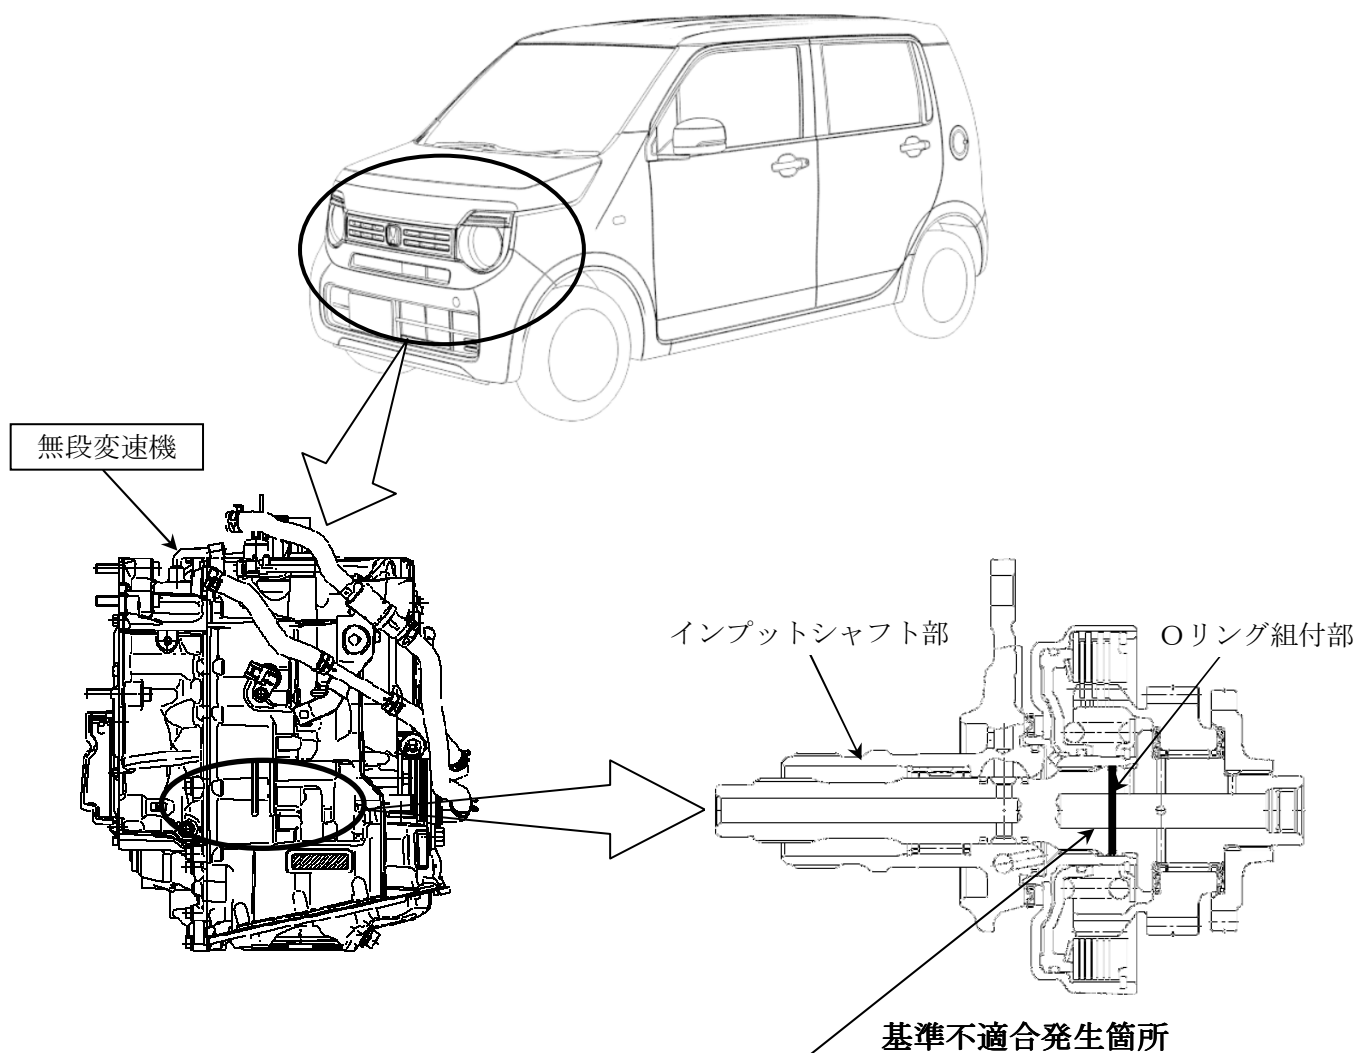
無段変速機において、インプットシャフトの組付指示が不適切なため、当該シャフトにOリングが組み付けられていないものがある。そのため、高負荷走行時にフォワードクラッチの油圧が低下し、最悪の場合、クラッチが滑り警告灯が点滅してフェールセーフが働き、加速不良となるおそれがある。

無段変速機を良品に交換する。

識別：車台番号打刻の下一桁目上部に黄色ペイントを塗布する。
