## 改善箇所説明図

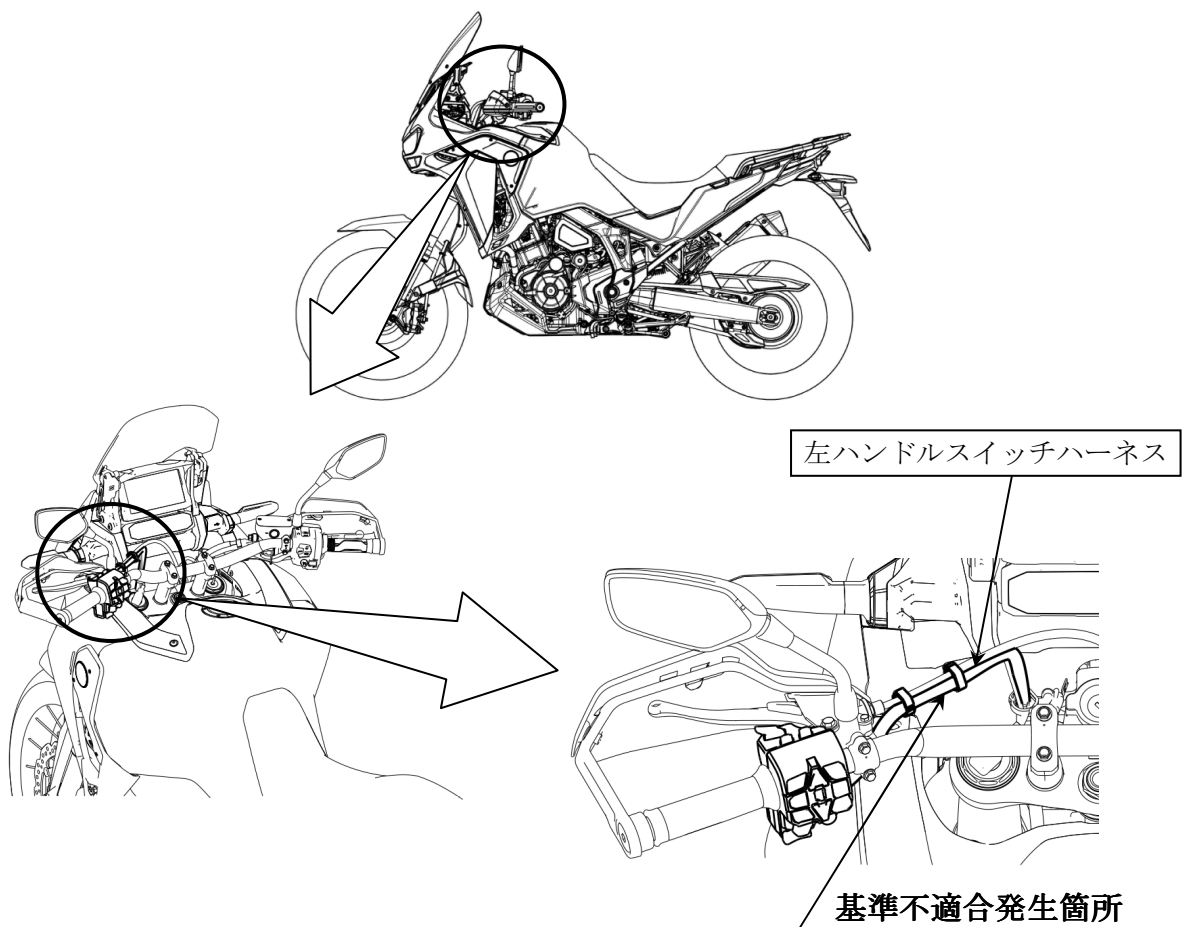
電気配線において、左ハンドルスイッチハーネス電線間の端子かしめが不適切なため、ハンドル転舵操作によるハーネスの摺動が繰り返されると、端子のかしめ部が摩耗することがある。そのため、そのまま使用を続けると、かしめ部が酸化して抵抗値が高くなり、警音器が吹鳴しない、走行用前照灯が点灯しないおそれがある。

全車両、電線間に端子かしめがない左ハンドルスイッチハーネスの対策品と交換する。なお、対策品の供給に時間を要することから、暫定措置として、左ハンドルスイッチハーネスの配索を変更し、部品準備が整い次第、改めて案内し対策品と交換する。
