## 改善箇所説明図

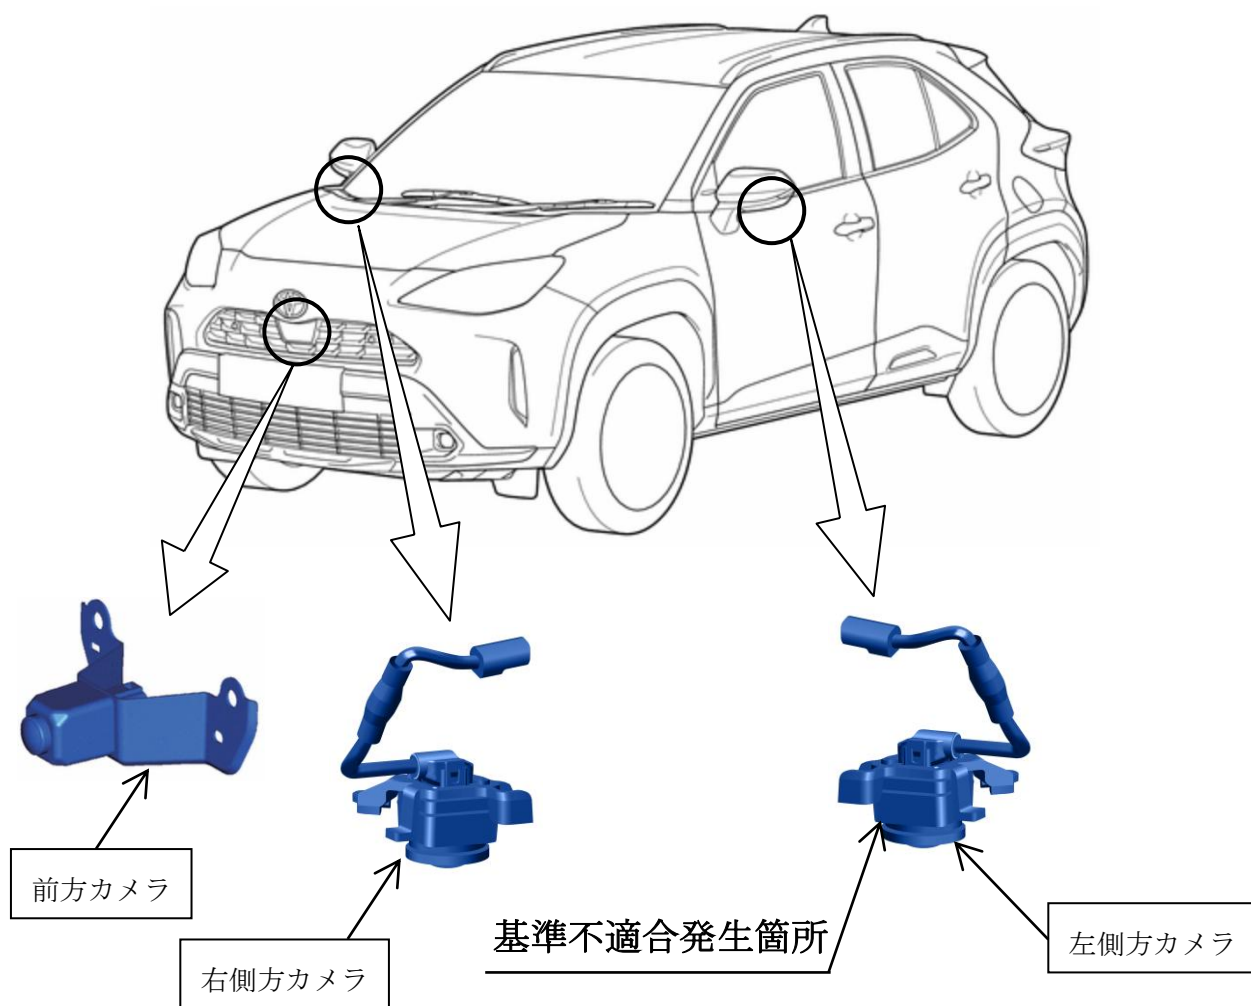
パノラミックビューモニターの前方および側方カメラにおいて、カメラ回路素子の製造工程の検討が不十分なため、素子内部に亀裂が生じているものがある。そのため、使用過程で亀裂が進展して導通不良となり、車両の直左の映像が確認できず、保安基準に適合しないおそれがある。

全車両、当該カメラの製造番号を点検し、該当する場合は良品と交換する。
