## 改善箇所説明図

### 不具合の内容

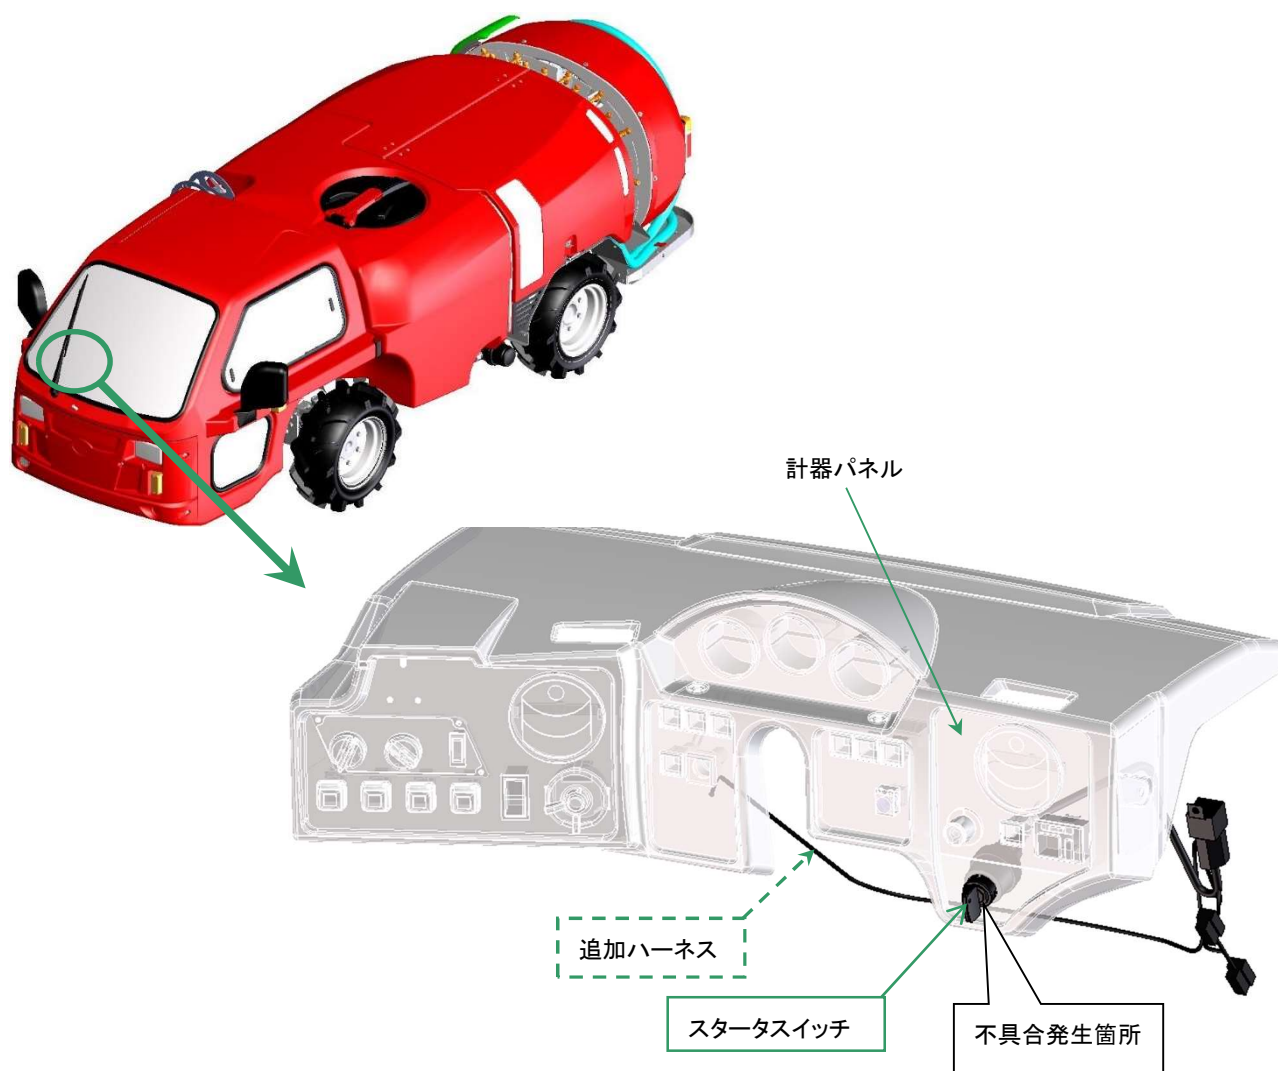
注：  は交換部品を示し、  は追加部品を示す。

農業用薬剤散布車のスタータスイッチにおいて、電気回路の設計検討が不適切なため、電装品の作動状況により、スタータスイッチに過電流が流れることがある。そのため、スタータスイッチ内部の樹脂が溶け、接点の接触不良が生じ、最悪の場合、エンジンが停止し、再始動できなくなるおそれがある。

全車両、スタータスイッチを新品に交換するとともに、ハーネスを点検し、対策品のハーネスを追加して電気回路を変更する。

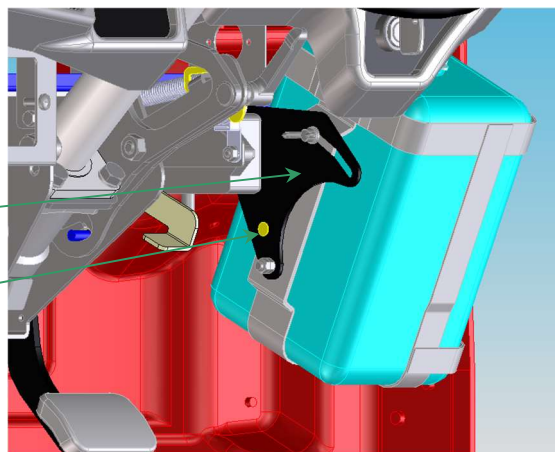
ウォッシャタンクステー

右図の場所(室内ウォッシャタンクステー)に黄色マーキングを実施する。

黄色マーキング
