## 改善箇所説明図

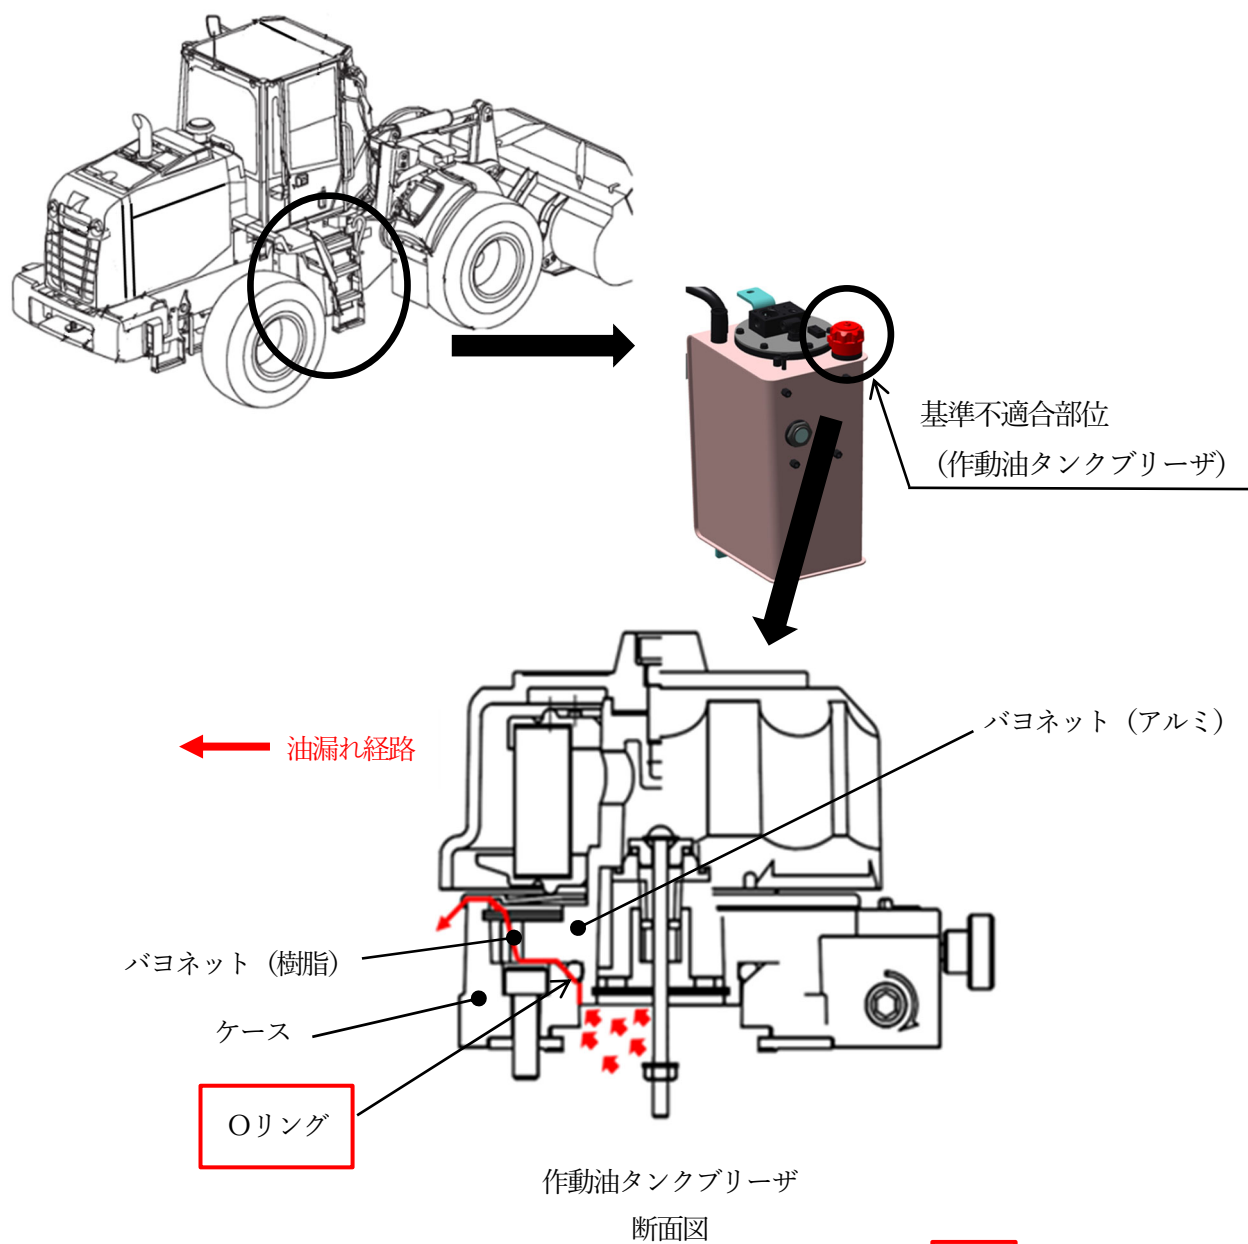
注：   は、交換部品を示す。

ショベル・ローダの作動油タンクブリーザにおいて、カバーとケースを密着させる溝の寸法管理が不適切なため、ケース部のバヨネット（樹脂）とカバー部のバヨネット（アルミ）に隙間が生じているものがある。また、Oリングの寸法検討が不十分なため、つぶし代が小さくなるものがある。

そのため、Oリングで隙間を十分に埋めることができなくなり、そのまま使用を続けると、作動油タンクの内圧により作動油が著しく漏れることがある。

改善措置の内容：全車両、Oリングを対策品に交換する。

識別：キャブ内のヒューズボックスカバーの裏面に青色のペイントを塗布する。
