## 改善箇所説明図

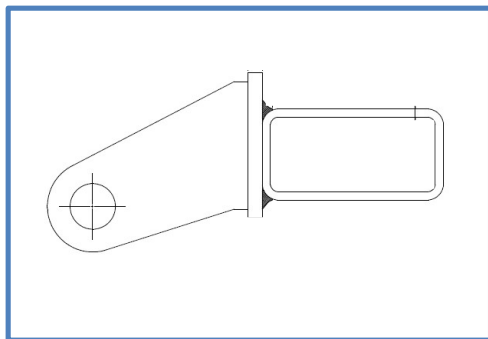
拡大写真

基準不適合発生箇所

前フレームの除雪装置取付ブラケットにおいて、製造工程が不適切なため、溶接量が一部不足している。そのため、溶接部に亀裂が発生して進展し、最悪の場合、除雪装置が脱落して、走行不能となるおそれがある。

前フレームの除雪装置取付ブラケットの溶接を正規状態に溶接し直す。  
また、当該ブラケットを点検し、亀裂が発生している場合は補修する。
