## 改善箇所説明図

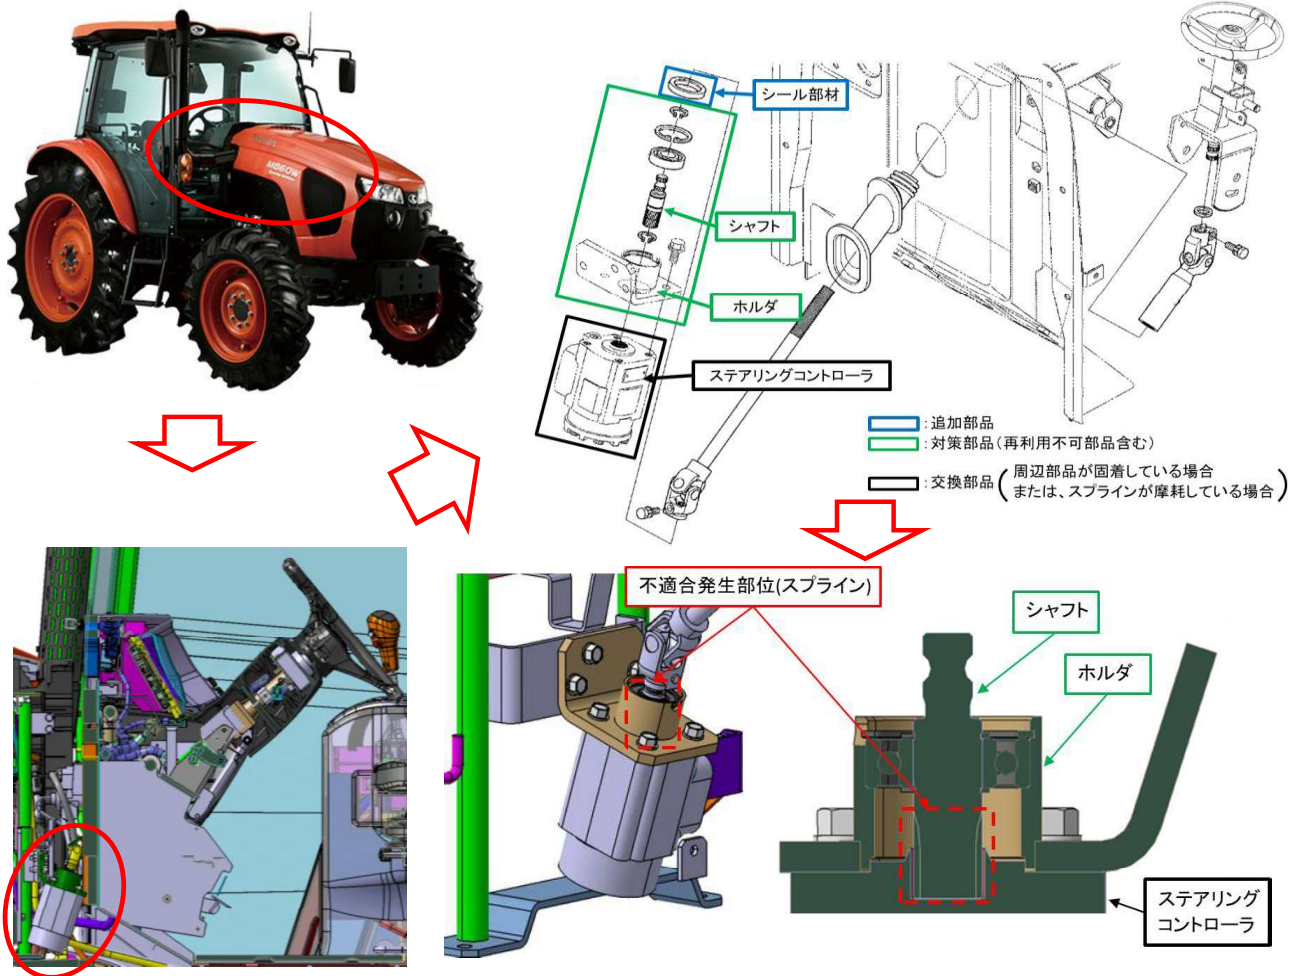
農耕トラクタのステアリングコントローラに付属されるホルダにおいて、水浸入に対する設計が不十分のため、ホルダ内部に水が浸入し、ホルダ内部のシャフトとステアリングコントローラを接続するスプラインに錆が発生することがある。  
また、振動摩耗に対する設計が不十分のため、錆と振動によりスプラインが摩耗することがある。  
そのため、そのまま使用を続けるとスプラインの摩耗が進み、最悪の場合、ステアリングが空転し、ステアリング操作ができなくなるおそれがある。

全車両、水浸入対策としてホルダ上部にシール部材を追加し、振動摩耗対策としてシャフトを対策品に交換する。  
なお、ステアリングコントローラを含む周辺部品を点検し、周辺部品が固着している場合や、ステアリングコントローラのスプラインが異常摩耗している場合には、関連部品を新品に交換する。

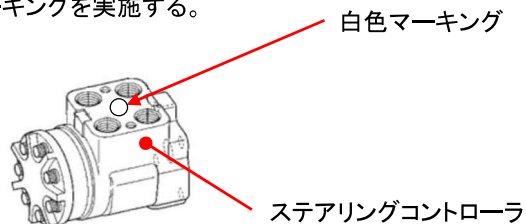
右図の場所(ステアリングコントローラ中央)に白色マーキングを実施する。
