## 改善箇所説明図

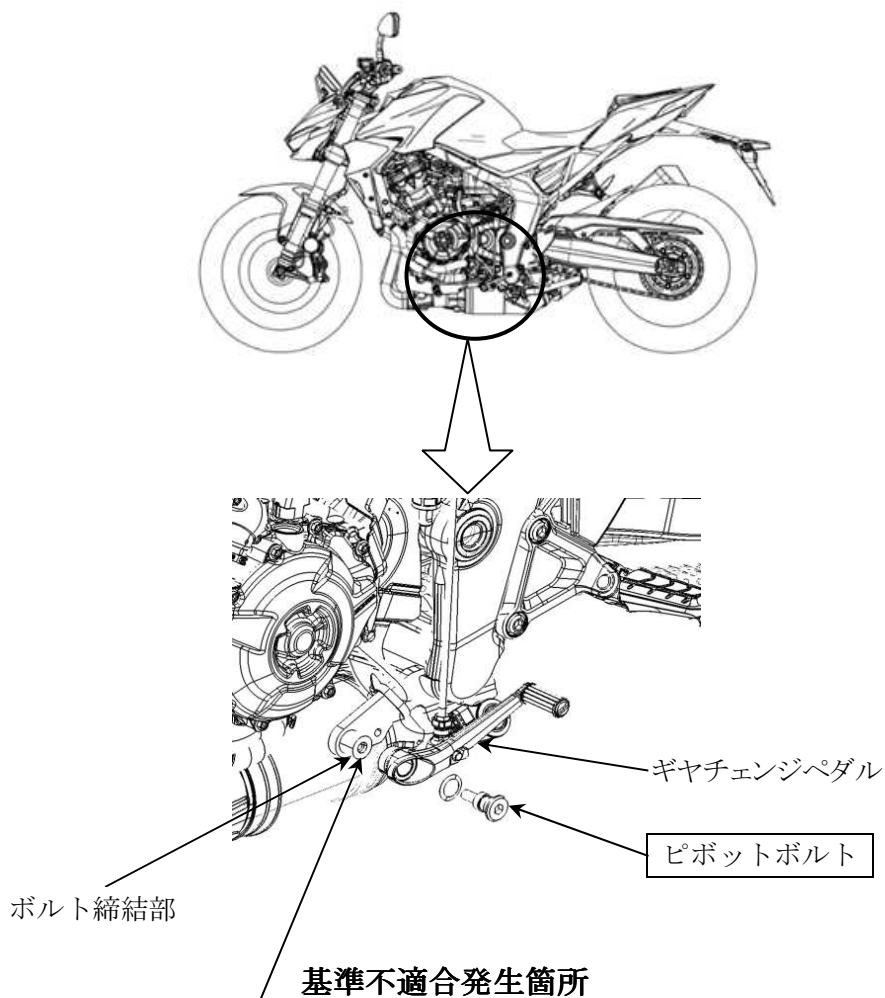
ギヤチェンジペダルにおいて、ピボットボルト締付け座面の塗装指示が不適切なため、当該座面の塗装が厚いものがある。そのため、排気管の触媒コンバータの熱により塗装が変形するとボルトが緩み、変速操作を繰り返すと、ボルトが脱落しチェンジペダルが外れて変速操作ができなくなるおそれがある。

全車両、ピボットボルト締付け座面の塗装を除去し、ピボットボルトを対策品と交換する。
