## 改善箇所説明図

### 不具合内容

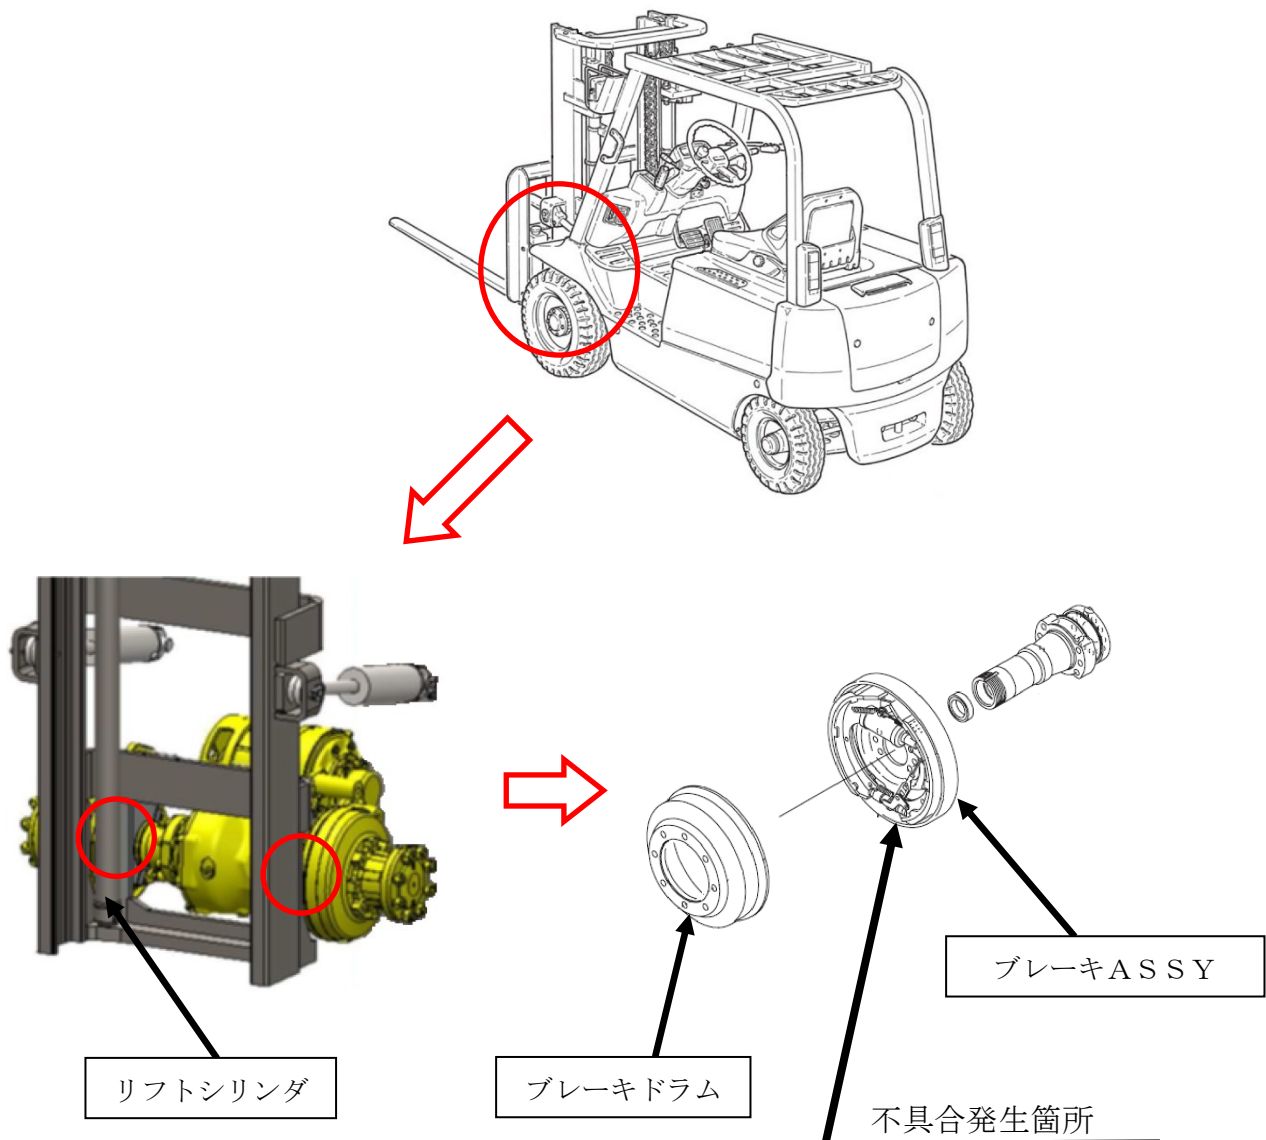
は点検・交換部品を示す。

制動装置のバックプレートにおいて、設計検討が不十分なため、荷役装置のリフトシリンダと干渉しているものがある。そのため、荷役作業等でバックプレートとリフトシリンダに摩擦が生じ摩耗することにより、バックプレートが破損し、最悪の場合、制動力が低下するおそれがある。

全車両、バックプレートとリフトシリンダの隙間を点検し、干渉している場合又は摩耗している場合には、リフトシリンダを新品に交換し、ブレーキASSYを対策品に交換する。

識別：車台番号の末尾の右に白色ペイントを塗布する。
