## 改善箇所説明図

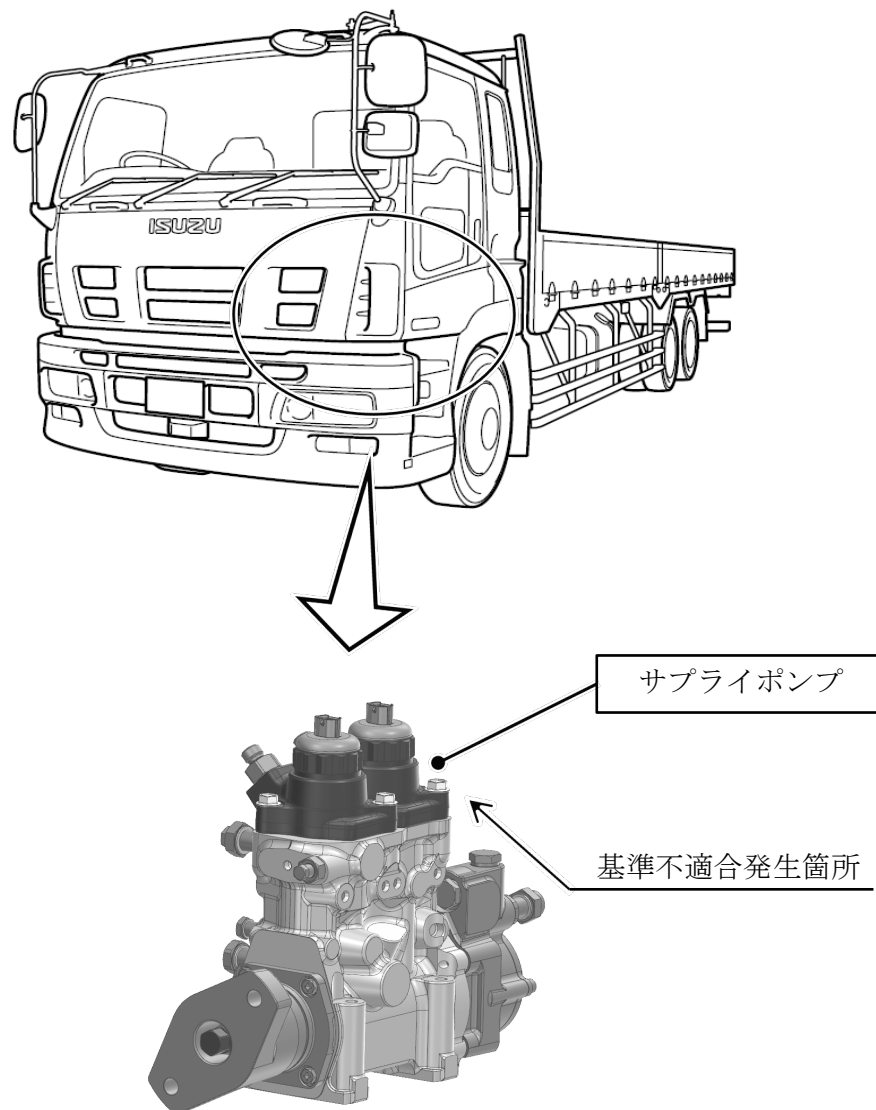
交換修理用部品のサプライポンプにおいて、表面処理工程が不適切なため、部品強度が不足しているものがある。そのため、高負荷運転の繰り返しにより亀裂が生じ、燃料漏れに至るおそれがある。

全車両、サプライポンプを良品に交換する。

識別 : 助手者席ドア開口部のドアストライカ左下に識別シール（茶色）を貼付する。
