## 改善箇所説明図

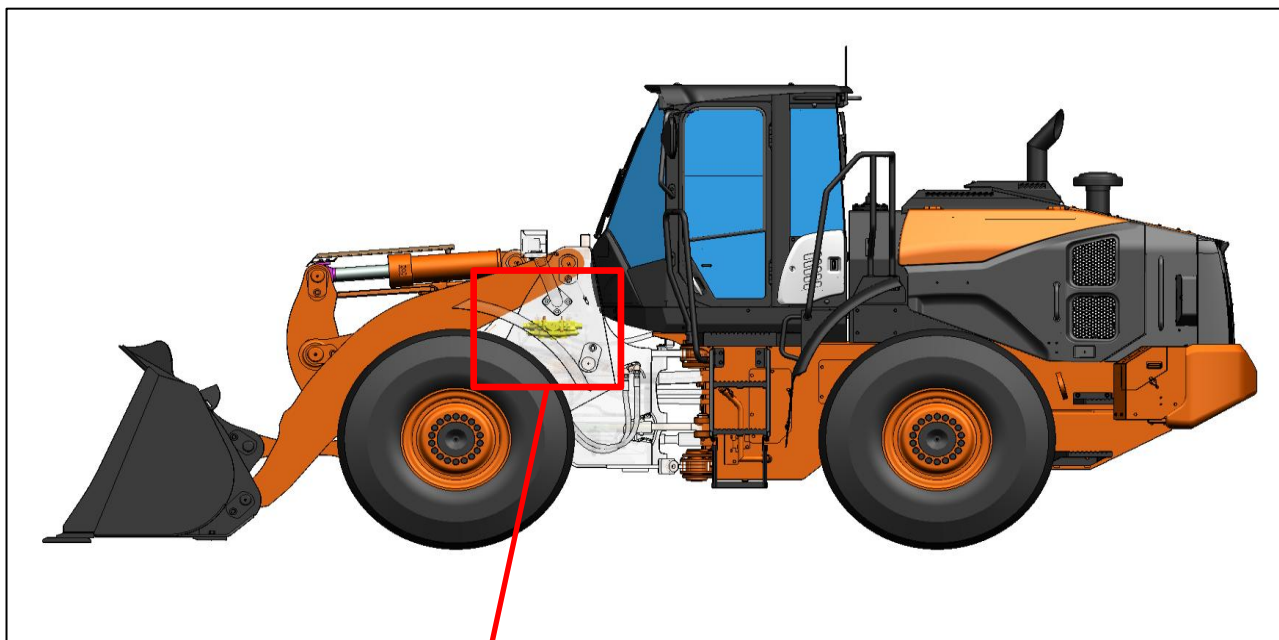
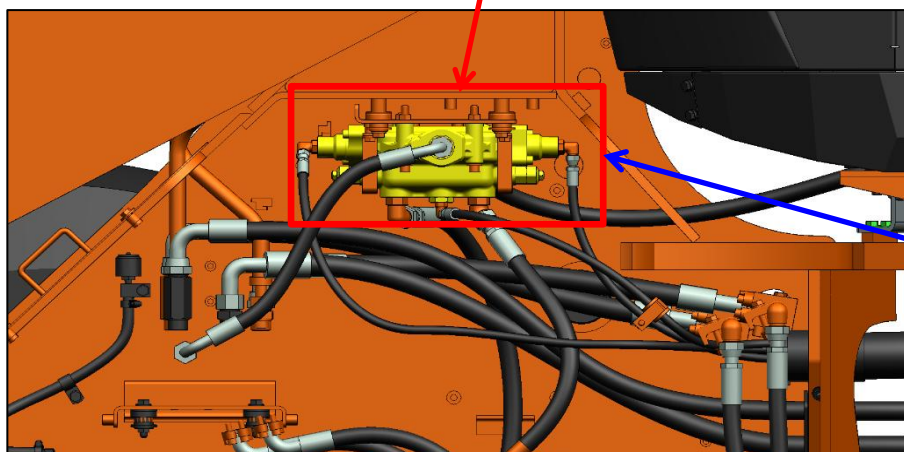
基準不適合箇所  
(ステアリングバルブ)

ショベル・ローダのステアリングバルブにおいて、製造工程が不適切なため、油圧流量を分配するスプール穴が歪んでいるものがある。そのため、ハンドル操作を途中で停止した際、油圧ポンプからの油量をコントロールできず、適切に行われず旋回動作が止まらず、安全な運行を確保できないおそれがある。

改善措置の内容: ステアリングバルブを対策品に交換する。

ステアリングバルブ本体に白色ペンチェックする。
