## 改善箇所説明図

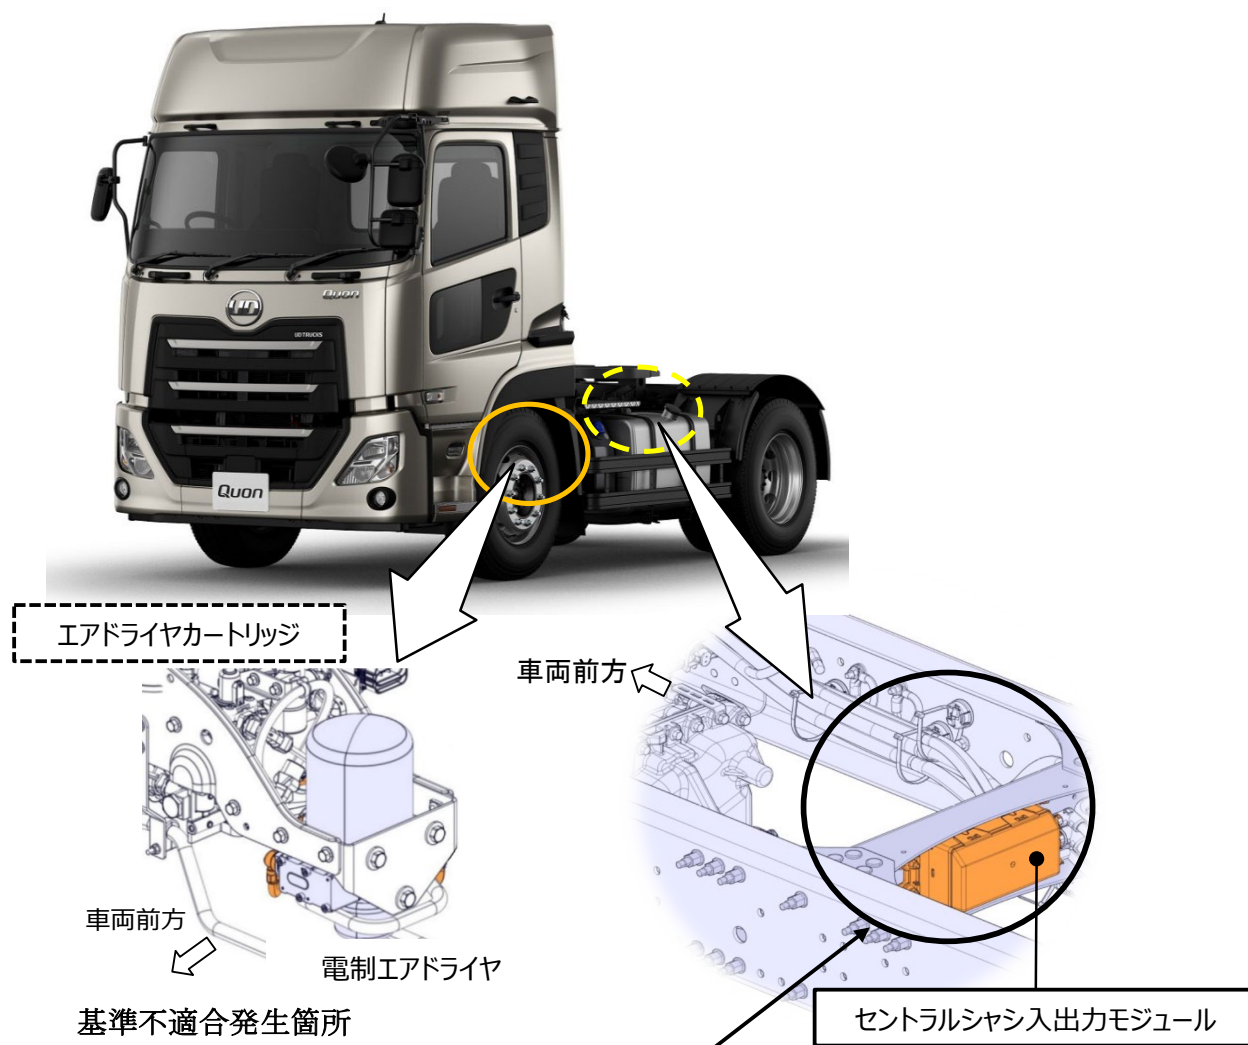
電制エアドライヤにおいて、修理でセントラルシャシ入出力モジュールの旧型を現行型に交換する際のプログラム書き込み指示が不適切なため、エアドライヤの再生プログラムに関するソフトウェアが最新版に更新されていない。そのため、エアドライヤの乾燥再生動作が適切な頻度で実行されず、乾燥剤の吸湿能力が低下し、高湿度圧縮空気がエアタンク及び各エアシステム回路内で結露し凝縮水が生成される。そのままの状態で使用を続けると、凝縮水の影響により車高調整不良等が発生することがある。

さらに、最悪の場合、外気温が氷点下の環境において、

- ① トレーラ側ブレーキ回路内で凝縮水が凍結し、トレーラ側の主ブレーキが効かない、または駐車ブレーキ引きずりにより火災に至るおそれがある。
- ② ブレーキ系のエアバルブ内に残留した水が凍結し、ブレーキ異常の警告メッセージが表示されるとともに、電子制御ブレーキシステム（EBS）が作動不良に至るおそれがある。

全車両、セントラルシャシ入出力モジュールのプログラムを、最新版に書き換える。なお、主ブレーキ異常および車高調整システム異常の警告メッセージが表示されている場合は、故障診断を行い該当する部品を新品に交換し、エア配管内の空気をパージする。

識別：作業完了車には、フロントハッチ内車両諸元プレートの上左端に白色ペイントを塗布する。
