## 改善箇所説明図

### 基準不適合発生箇所

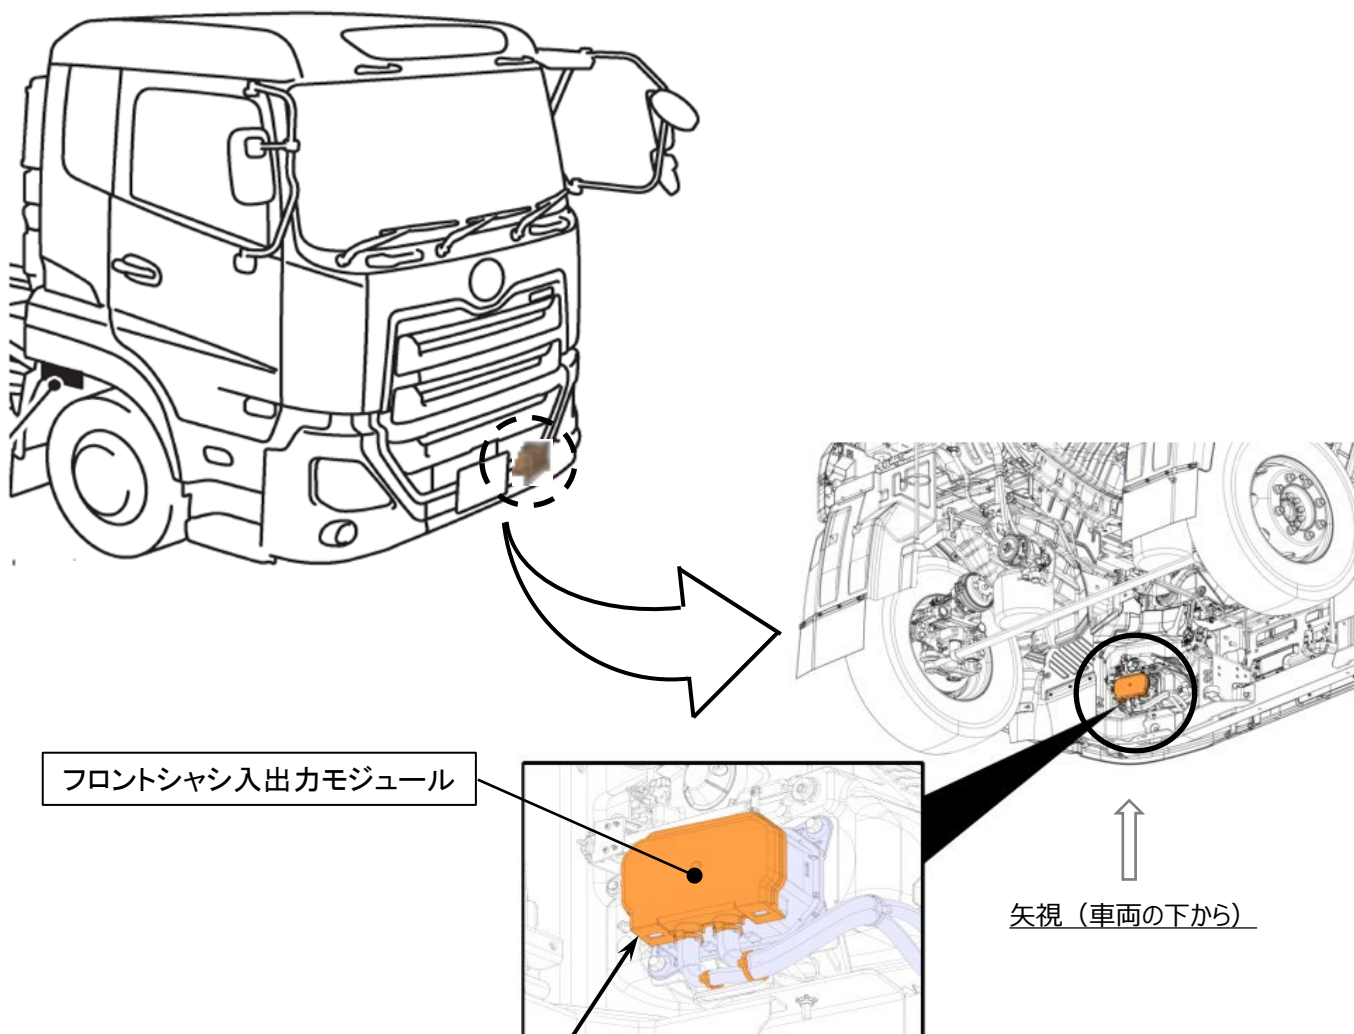
修理でフロントシャシ入出力モジュールの旧型から現行型に交換する際のプログラム書き込み指示が不適切なため、前照灯の自動点灯機能に関するソフトウェアが最新版に更新されていない。そのため、IG電源オン時に当該モジュール内の演算処理状況によってはメモリ容量が不足することがあり、メモリ容量が不足し演算処理ができなくなった場合、自動点灯・消灯機能が非常用モードになり、照度に関係なくすれ違い用前照灯が常時点灯状態となり、保安基準に適合しなくなるおそれがある。

全車両、メモリ容量の使用領域を増やすためにフロントシャシ入出力モジュールのプログラムを最新版に書き換える。

識別：作業完了車には、フロントハッチ内車両諸元プレートの左下端に青色ペイントを塗布する。
