## 改善箇所説明図

対象車両外観

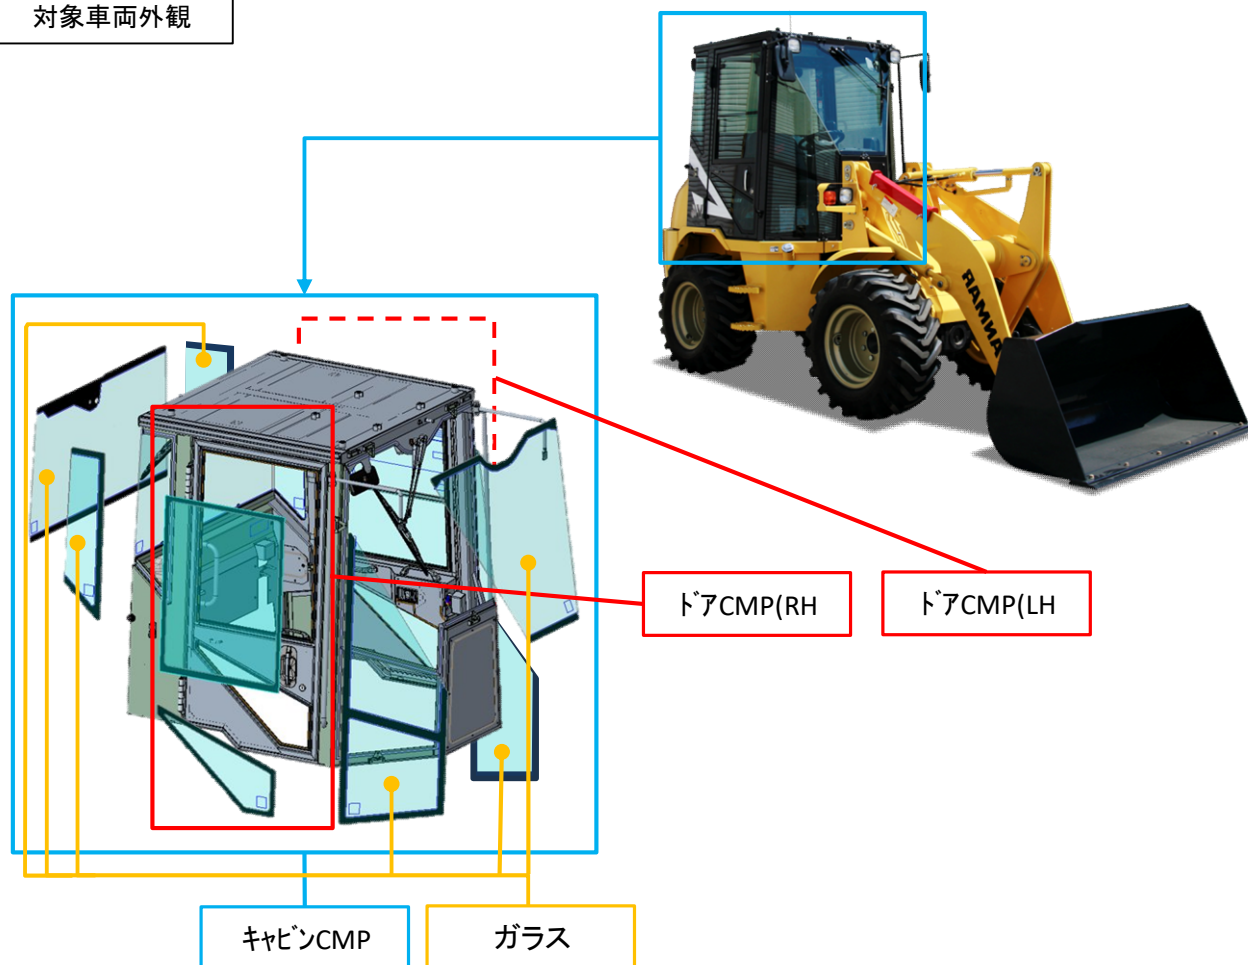
ショベル・ローダの前面、後面、および側面ガラスにおいて、誤った下塗り剤(プライマー)を使用したため、ガラスの接着力が弱い。そのため、経年により接着力が低下して接着が剥がれて車内に雨水等が浸入し、最悪の場合、ガラスが脱落するおそれがある。

- 全車両、対象機毎に以下の適切な措置を行う。
- ①キャビンを良品へ交換、もしくは新品ガラスへ交換
  - ②左右ドアを良品へ交換

フロントフレーム左側支柱部にステッカーNo. 5740を貼り付ける。
