## 改善箇所説明図

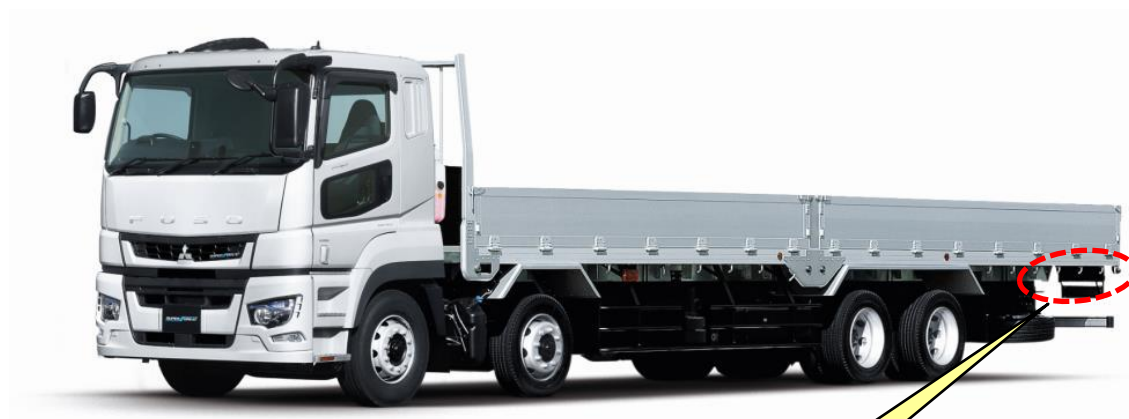
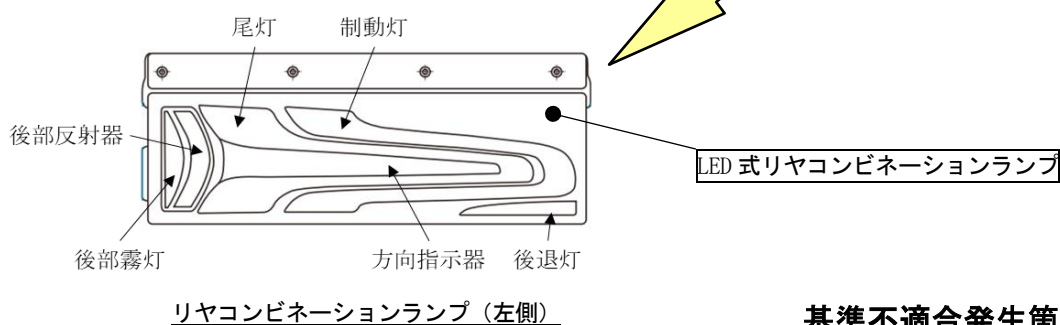
LED式リヤコンビネーションランプにおいて、電気回路の設計検討が不十分なため、回路に流れる電圧が車両からの供給範囲にもかかわらず過電圧保護回路が作動することがある。そのため、通常回路への電源供給が不足して各灯火器が正常に作動せず、保安基準に抵触する。

全車両、対策品の LED 式リヤコンビネーションランプに交換する。

識別：作業完了車には、右側 LED 式リヤコンビネーションランプ裏面左端に白色ペイントを塗布する。
