# 改善箇所説明図

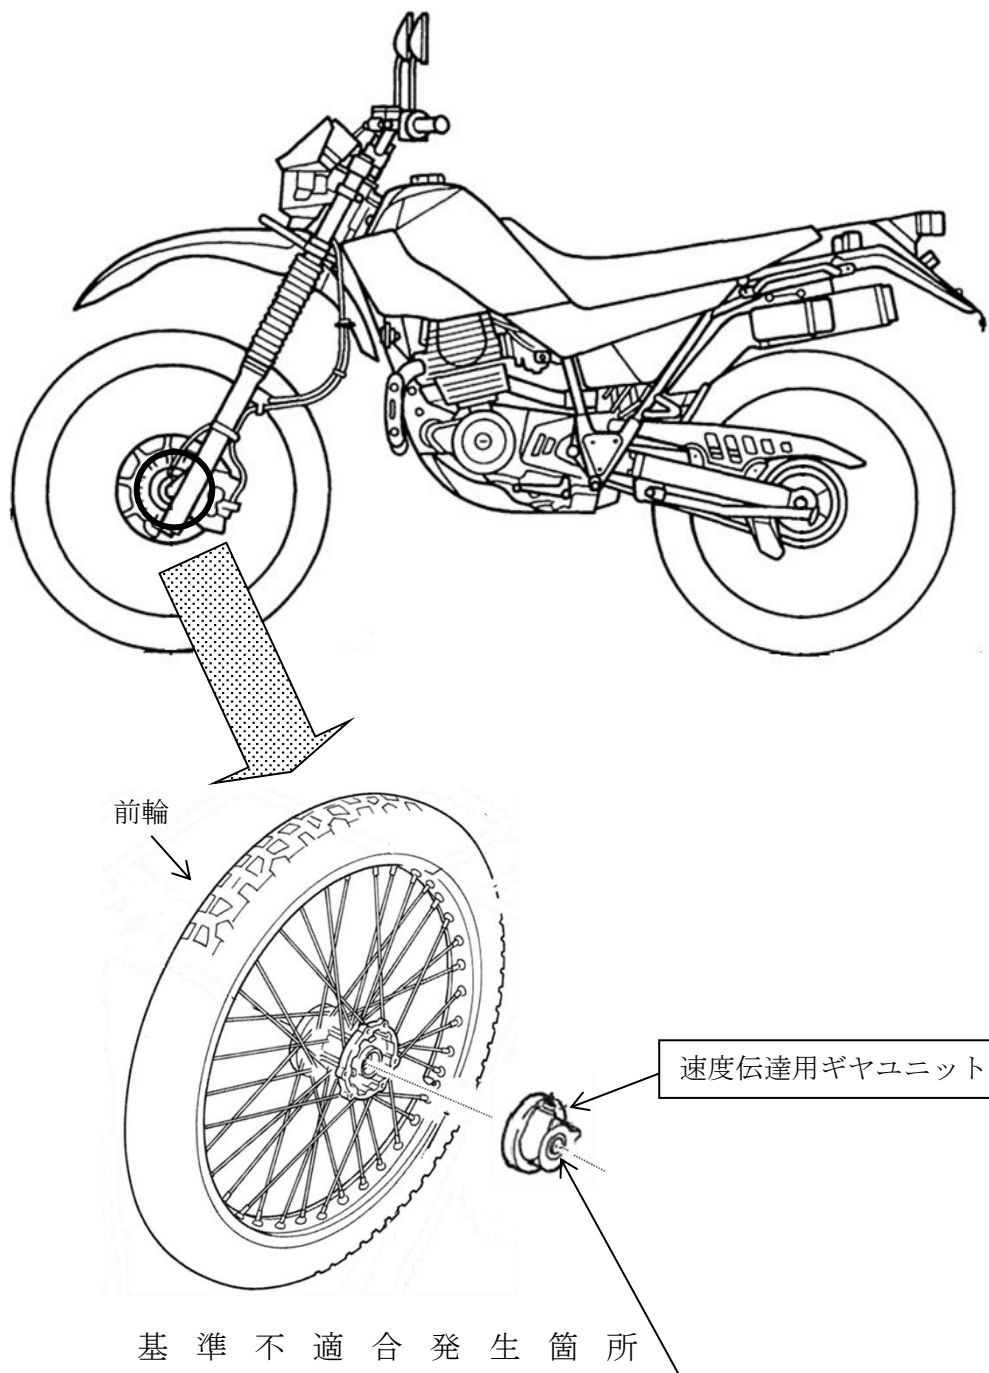
交換修理用部品は速度伝達用ギヤユニットにおいて、当該ユニット内部部品の材質が不適切なため、硬度が不足しているものがある。そのため、アクスルシャフトを締め付ける際に速度伝達用ギヤユニットが変形してタイヤの回転が伝わらず、速度計が作動しなくなり、保安基準に適合しないおそれがある。

改善の内容：速度伝達用ギヤユニットを良品と交換する。
