# 改善箇所説明図

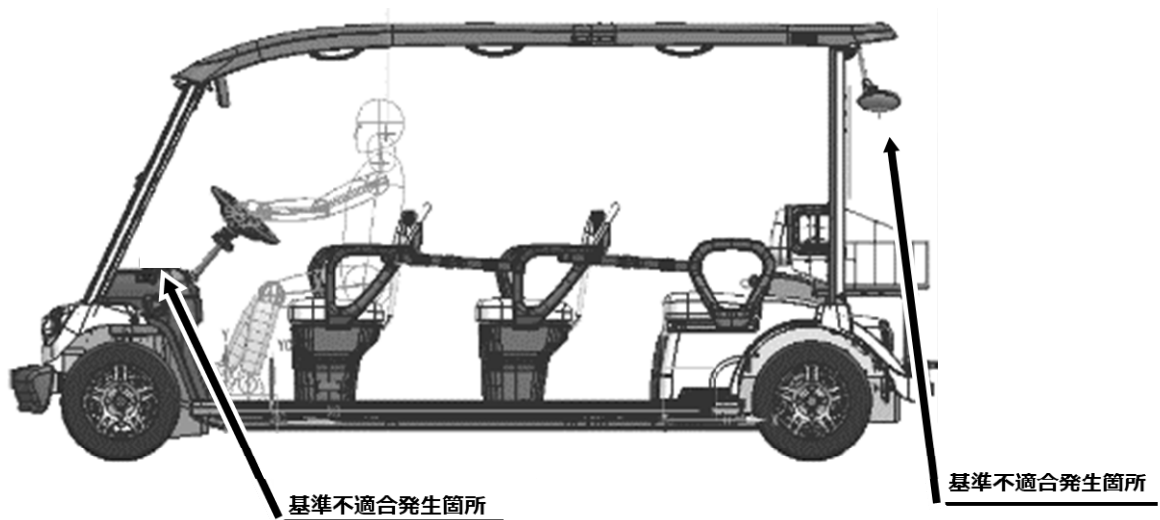
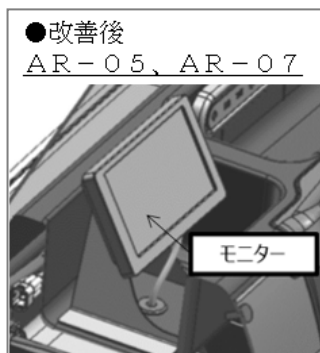
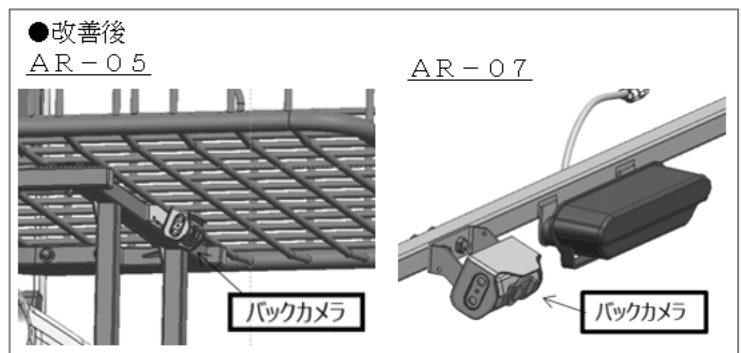
後退時車両直後確認装置において、当該装置の装着条件に関する法規の確認が不足していたため、バックカメラとモニターが取付けられていない。そのため、保安基準に適合しない。

改善の内容：全車両、後退時車両直後確認用のバックカメラとモニターを追加する。
