## 改善箇所説明図

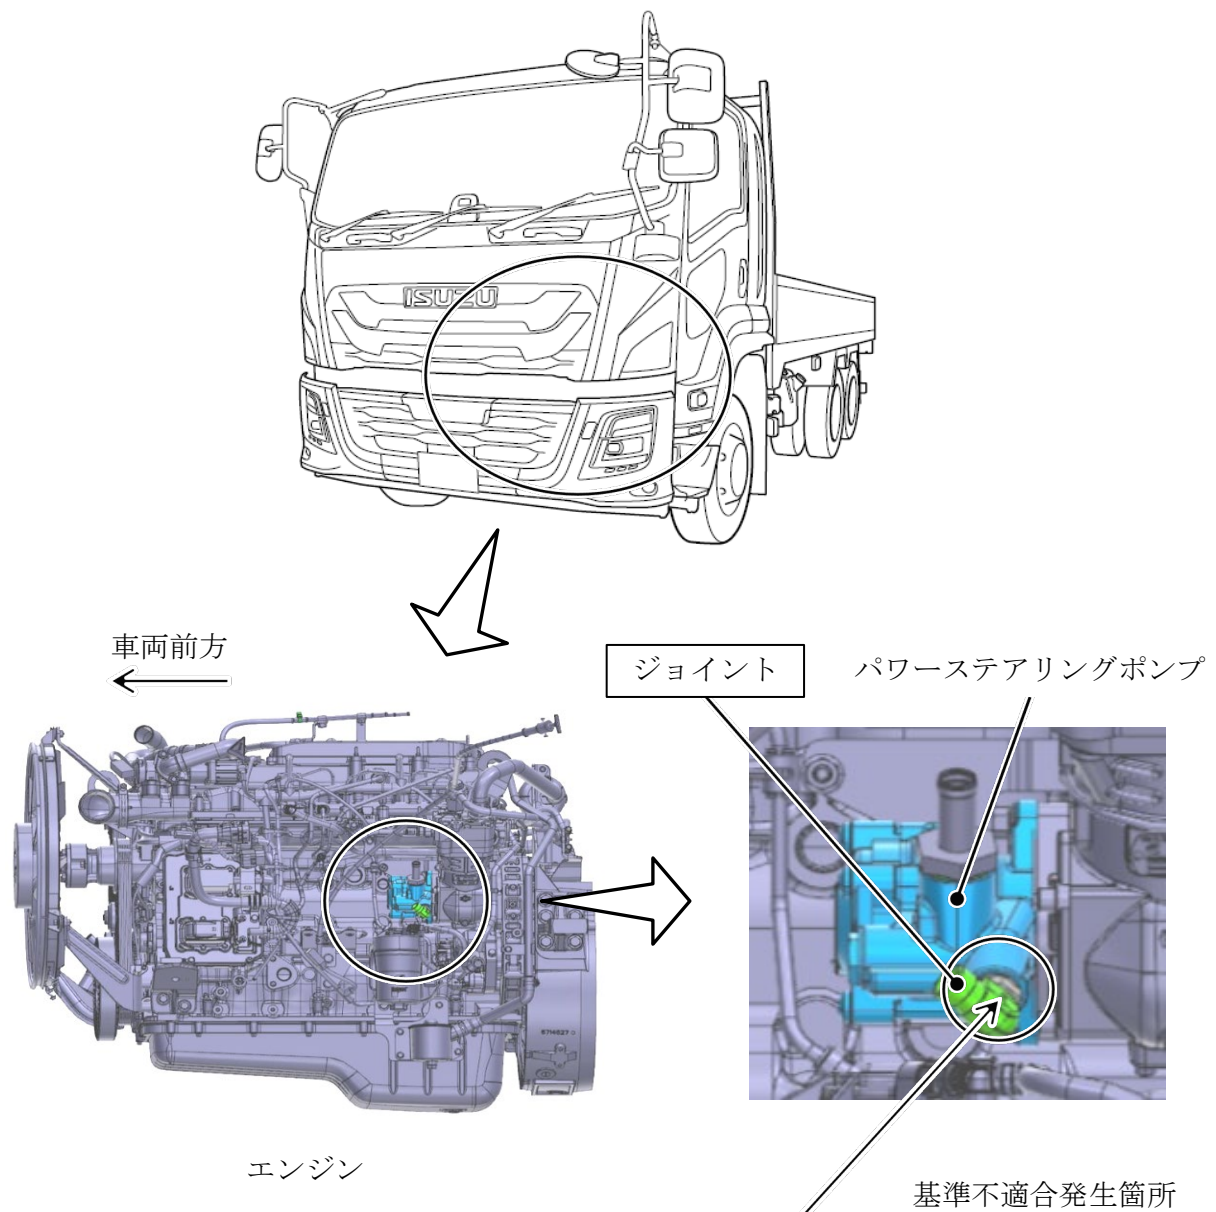
パワーステアリングポンプとオイルホースを接続するジョイントにおいて、ジョイントの組付け方法が不適切なため、組付け時にＯリングが損傷することがある。そのため、そのまま使用を続けると、当該接続部からパワーステアリングオイルが漏れ、最悪の場合、操舵力が増大するおそれがある。

全車両、当該Ｏリングを新品に交換するとともに、潤滑剤を塗布して再度組付けを行う。

識別：助手席側ドア開口部のドアストライカ右上に、識別シール（紫色）を貼付する。
