## 改善箇所説明図

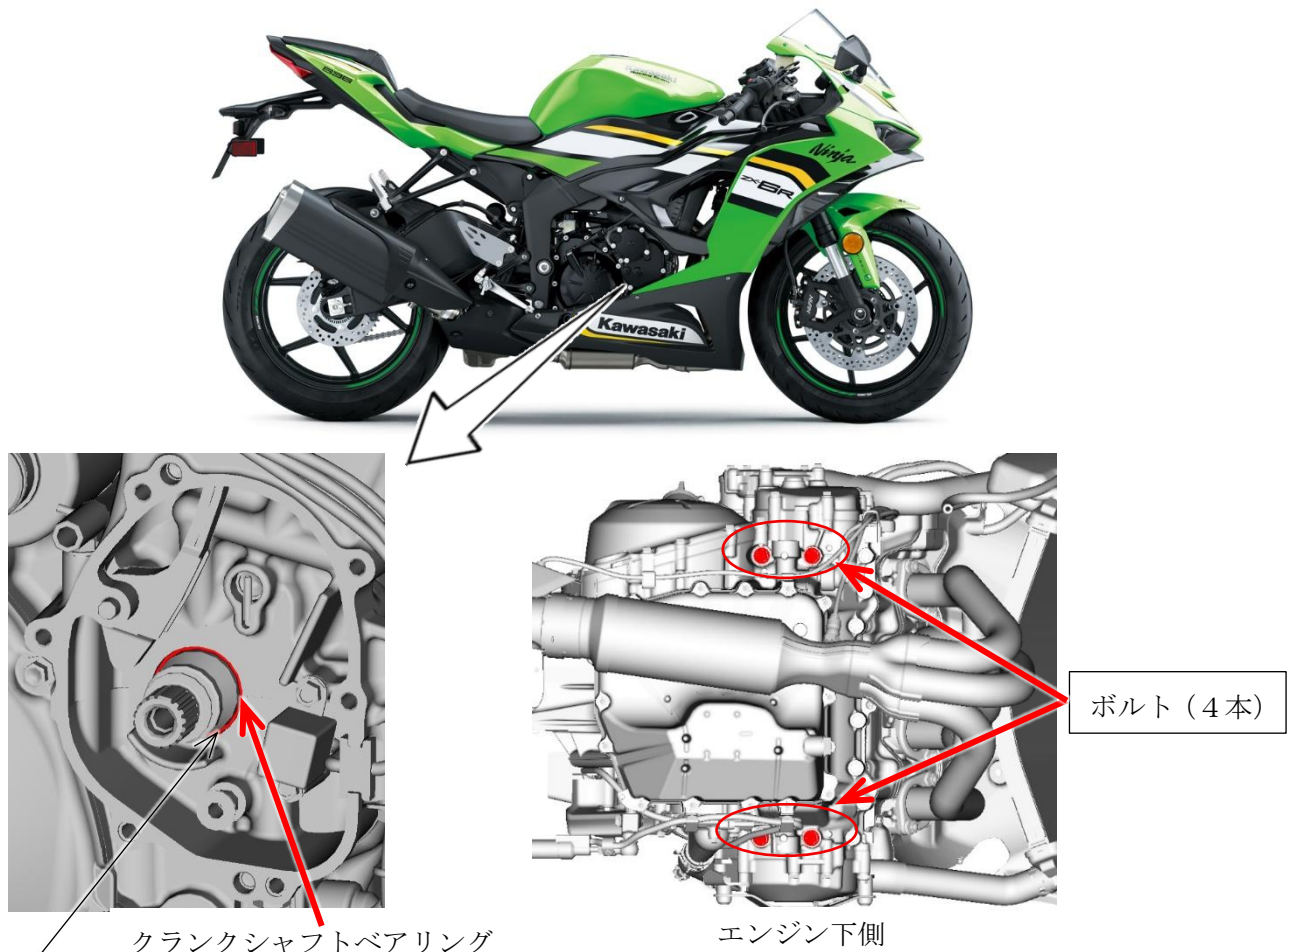
### 基準不適合発生箇所

原動機のアッパークランクケースとロアクランクケースを締結するボルトにおいて、締め付け方法の検討が不十分なため、締め付け軸力がばらつき、ボルトが過剰な軸力で締め付けられたものがある。そのため、クランクシャフトベアリングとクランクシャフトの間に適正なオイルクリアランスが確保できず、最悪の場合、クランクシャフトベアリングが焼き付き、走行中にエンジンが停止するおそれがある。

### 改善の内容

未走行車両はクランクケース締め付けボルトを適正な方法で締め付ける。既走行車両はクランクシャフトベアリングを点検し、異常があれば修理し、異常がなければクランクケース締め付けボルトを適正な方法で締め付ける。
