## 改善箇所説明図

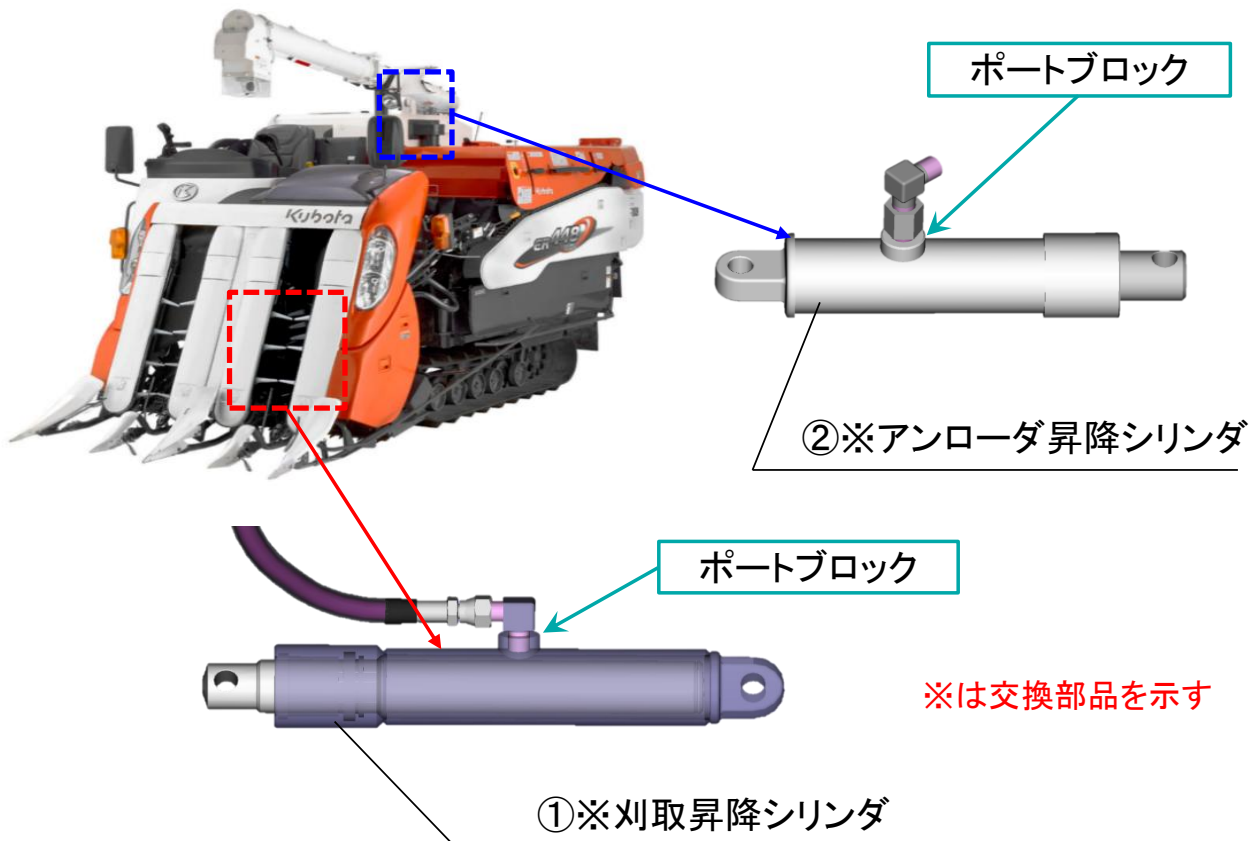
刈取脱穀作業車の刈取昇降シリンダおよびアンローダ昇降シリンダにおいて、構成部品であるポートブロックの加工が不適切なため、シリンダと接手(エルボ)の接続部からオイルが漏れることがある。そのため、油圧が不足することでシリンダが上昇しづらくなり、そのまま使用を続けると、機械を走行させる油量が不足して走行不能に至るおそれがある。

- ①全車両、刈取昇降シリンダを良品に交換する。  
オイル漏れが生じ、オイルが不足している場合はオイルの補充を行う。
- ②全車両、アンローダ昇降シリンダを良品に交換する。  
オイル漏れが生じ、オイルが不足している場合はオイルの補充を行う。

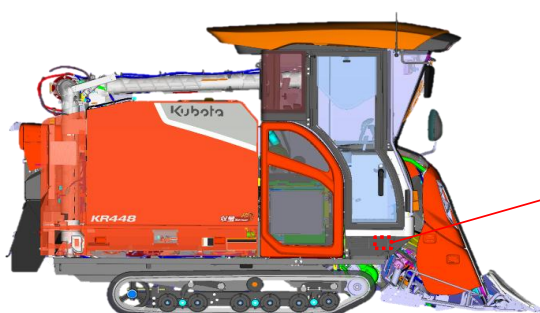
下図の部位、機種銘板の右上に白色マーキングを実施する。
