## 改善箇所説明図

| 農業機械の種類 | コンバイン（自脱型） |
| 製 造 会 社 | 株式会社クボタ |

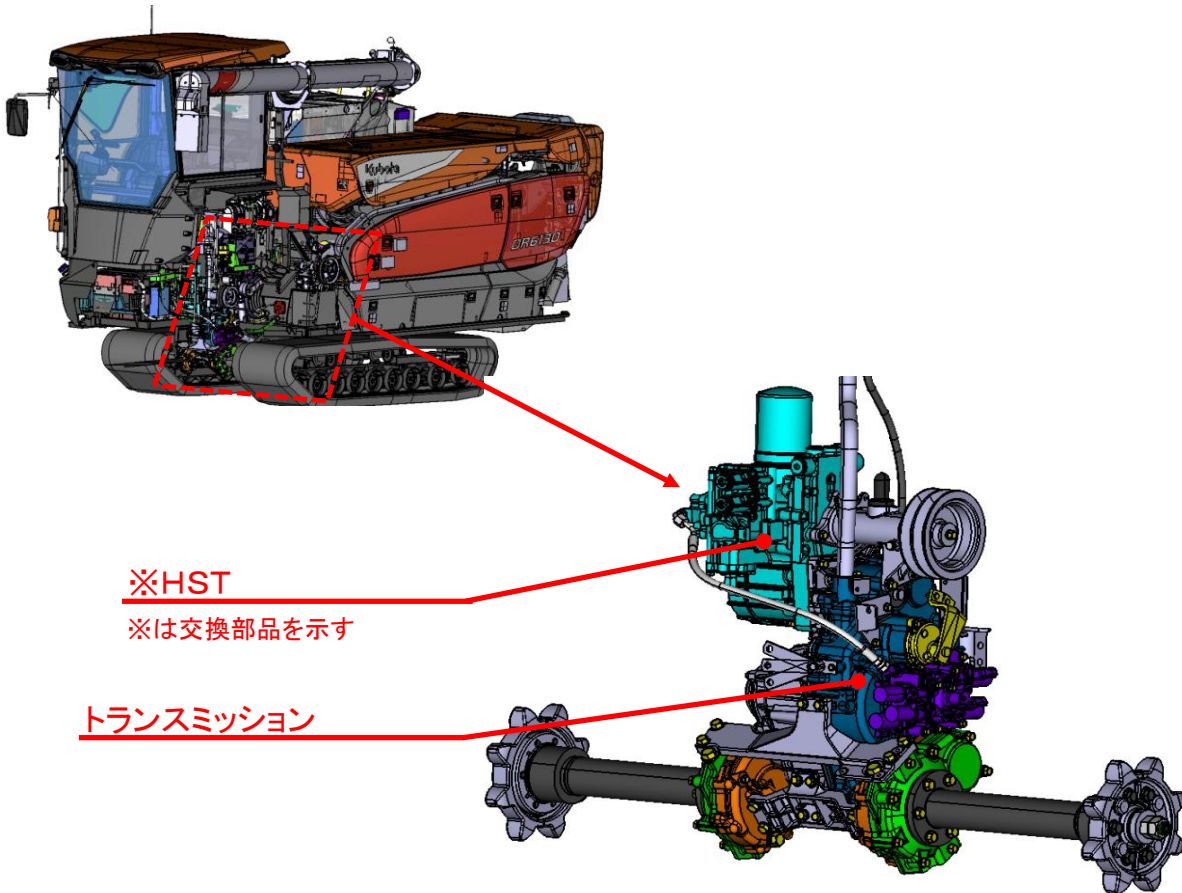
刈取脱穀作業車の静油圧式無段変速機(HST)において、内部構成部品であるシリンダブロックの製造工程が不適切なため、シリンダブロックの硬度が不足しているものがある。そのため、刈取作業時の負荷によりシリンダブロックが破損し、走行に必要な動力が得られなくなることで、走行不能に至るおそれがある。

全車両、良品のHSTへ交換する。

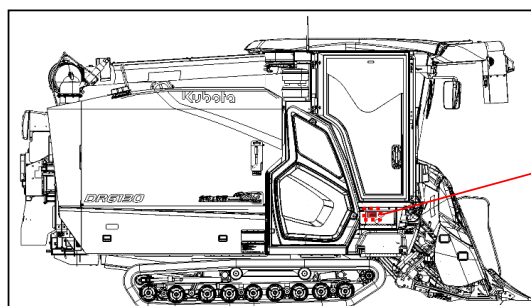
白色マーキング

下図の部位、機種銘板の右上に白色マーキングを実施する。
