## 改善箇所説明図

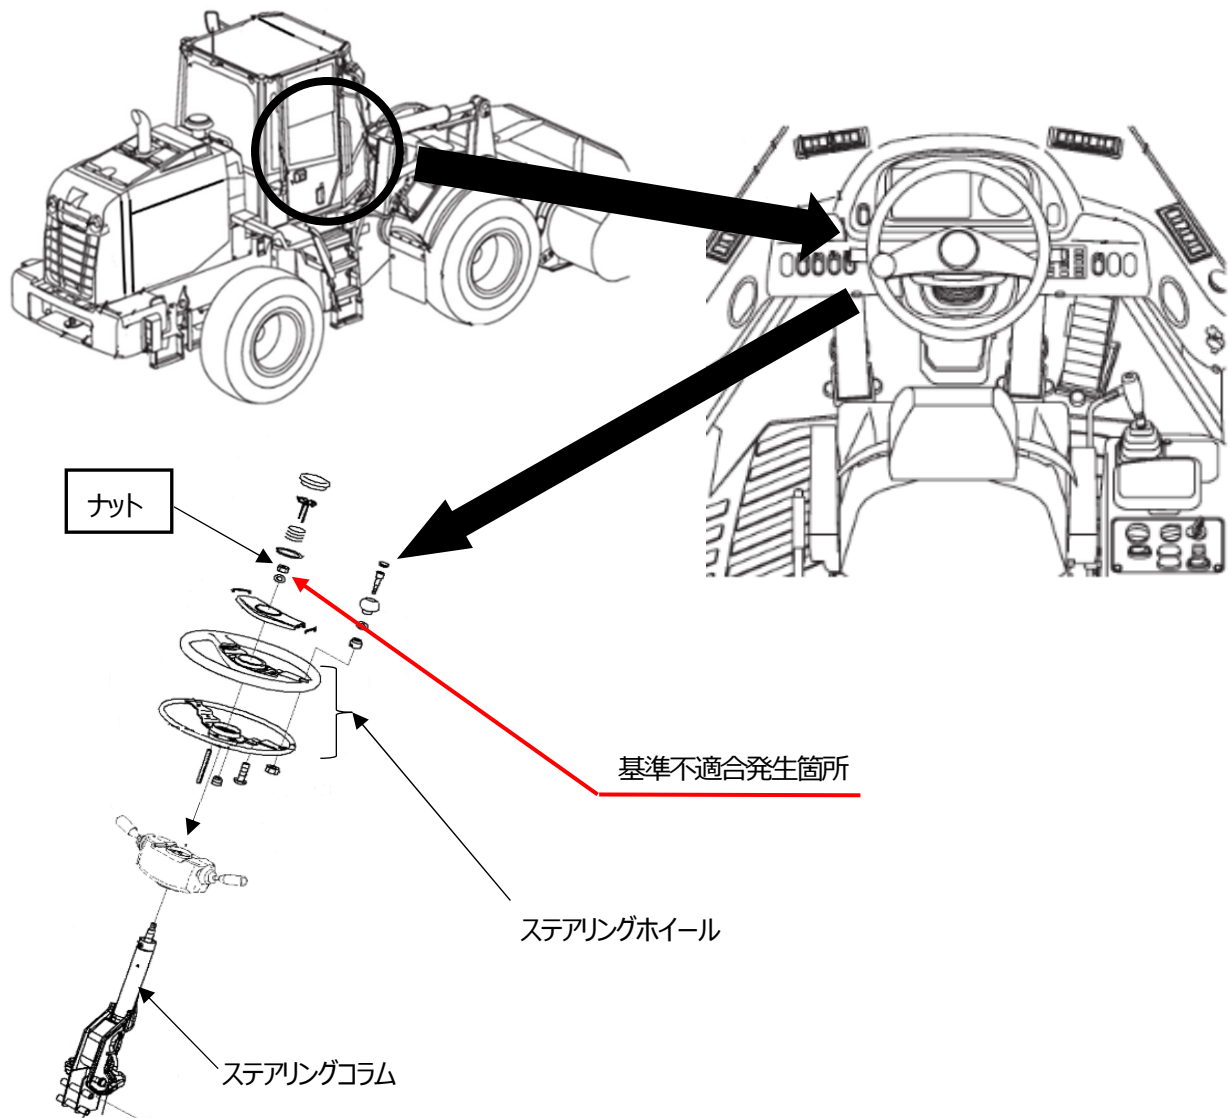
〔ショベル・ローダのステアリングホイールとステアリングコラムの締結部において、作業指示が不適切なため、ナットが規定トルクで締付けられていないものがある。  
そのため、操舵等の入力によりナットが緩み、ステアリングホイール操作時にガタつきが発生するおそれがある。〕

改善措置の内容： 全車両、ステアリングホイールとステアリングコラム締結部のナットを規定トルクで再締付けを行い、締付け完了の識別としてナットに赤色のマーキングを付与する。

識別： キャブ内のヒューズボックスカバーの裏面に赤色のペイントを塗布する。
