# 改善箇所説明図

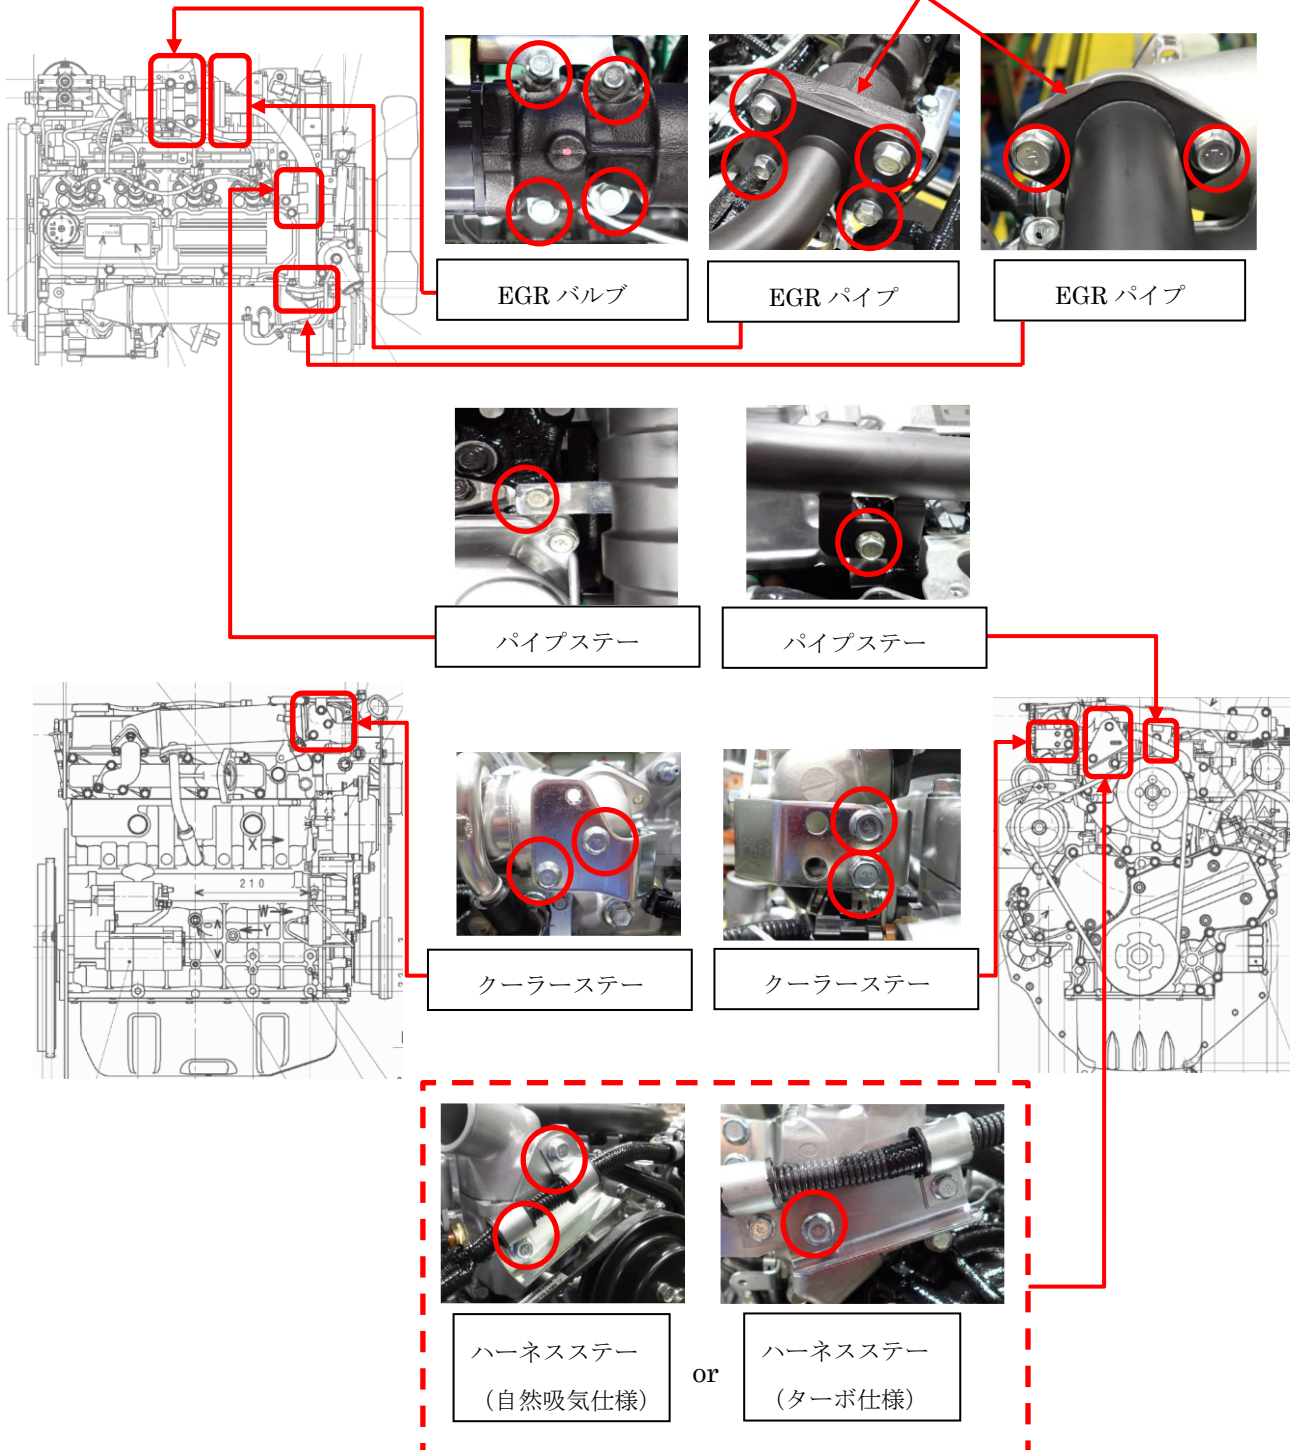
基準不適合発生箇所

は規定トルクでボルト締め付けが必要な部品を示す。

排出ガス再循環装置（EGRバルブ、EGRパイプ）、パイプステー、ハーネスステー及びクーラーステーにおいて、取付ボルトの締付トルク管理が不十分なため、取付ボルトが規定のトルクで締め付けられていないものがある。そのため、そのまま使用し続けると、ボルトが緩み、排気ガスが漏れるおそれがある。または、異物吸入や、脱落した部品が発電装置に巻き込まれてエンジンが破損し、走行不能となるおそれがある。

全車両、エンジンのEGRバルブ、EGRパイプ、パイプステー、ハーネスステー及びクーラーステーの取付ボルトを規定のトルクで締め付ける。なお、部品の脱落状況や、脱落した部品が周辺の装置に接触して損傷しているか点検し、脱落・損傷している場合は新品に交換する。

識別：車台番号の末尾の右に白色ペイントを塗布する。
