## 改善箇所説明図

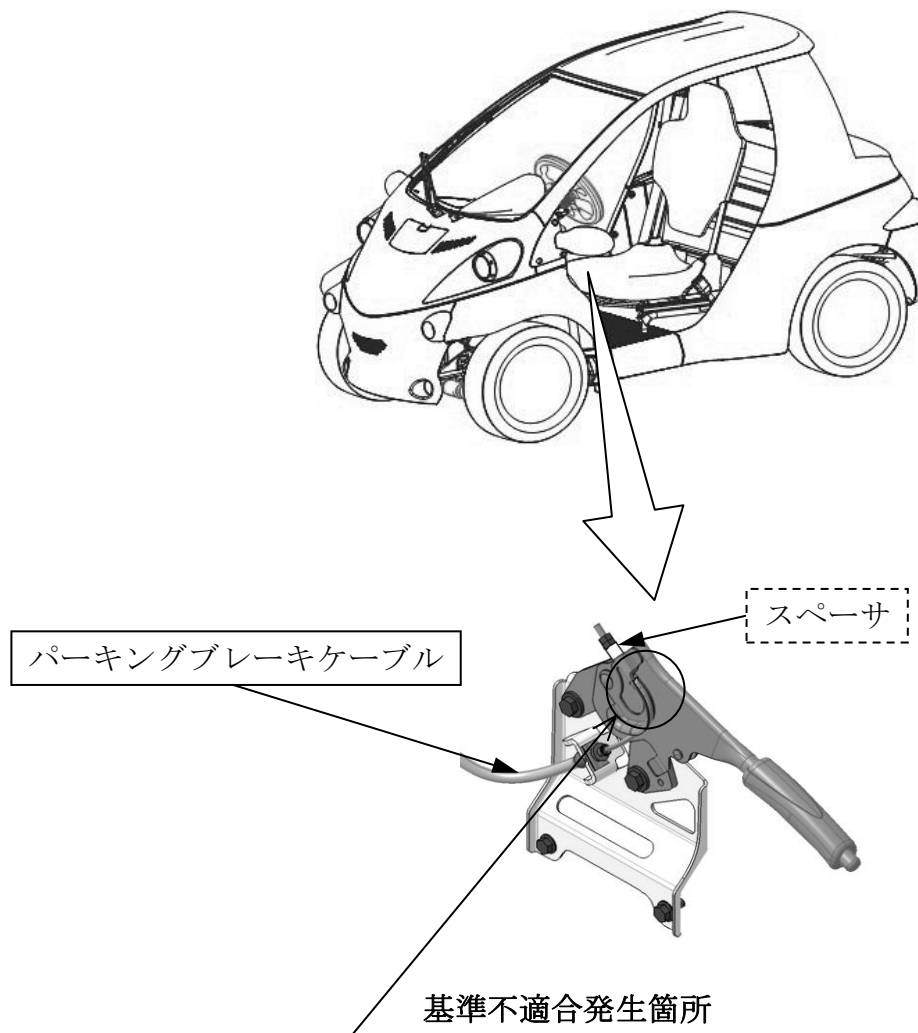
パーキングブレーキケーブルにおいて、設計検討が不十分なため、パーキングブレーキ操作時にケーブルのカシメ部付近に応力が発生することがある。そのため、パーキングブレーキを繰り返し操作するとケーブルが破断し、最悪の場合、パーキングブレーキが効かなくなり、車両が動き出すおそれがある。

全車両、パーキングブレーキケーブルを対策品と交換し、スペーサを追加する。
