## 改善箇所説明図

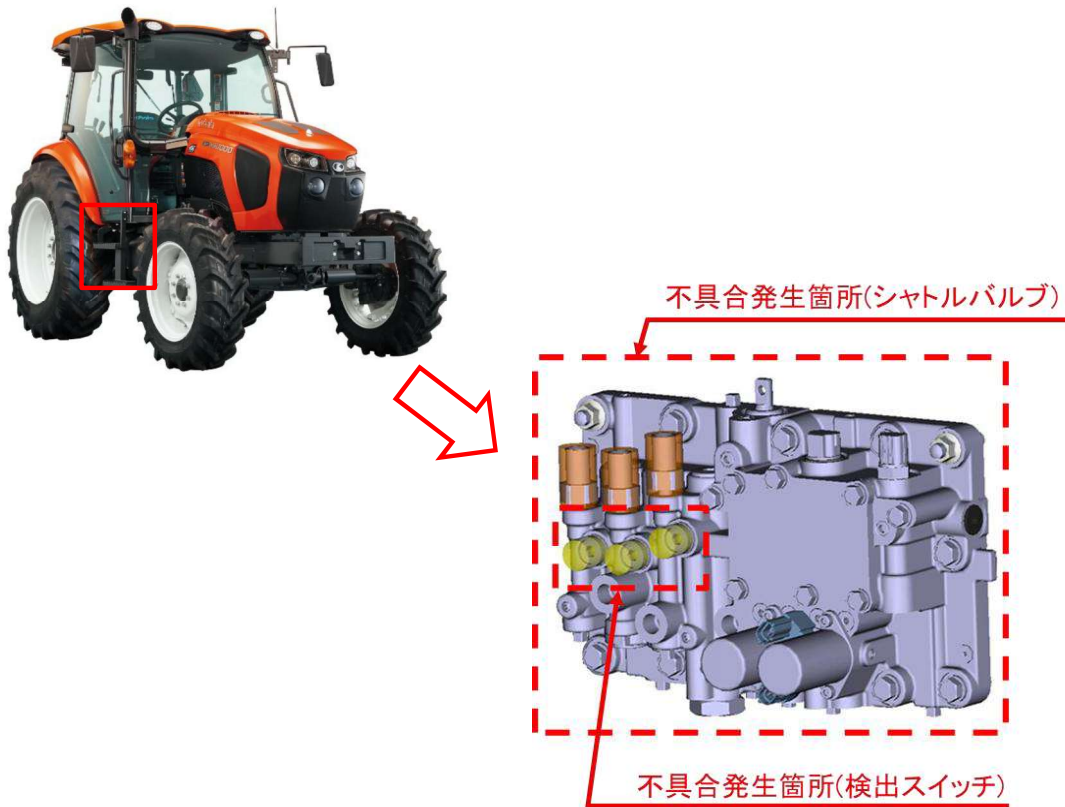
農耕トラクタの前後進制御用電磁バルブ(シャトルバルブ)において、以下①②の内容により、検出スイッチの誤作動でエラーが発報し、フェールセーフ機能により走行停止することがある。また、そのまま使用を続けると、走行停止後に走行不能に至るおそれがある。

- ①シャトルバルブ内部の構造が不適切なため、バルブ内部に発生した極微小な油圧の圧力差によりスイッチ作動部部品が押されることで、検出スイッチが誤作動する。
- ②設計検討が不十分なため、検出スイッチが油浸されることで、検出スイッチ内部の接点に有機物が発生し、導通不良を引き起こすことで、検出スイッチが誤作動する。

- ①全車両について、シャトルバルブの検出スイッチ作動部の部品を対策部品に交換する。
- ②全車両について、対策プログラムに書き換える。

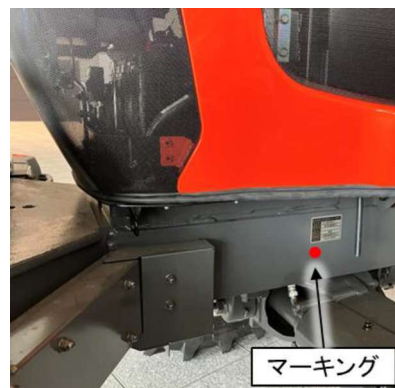
右の写真の部位、機種銘板の左下に赤色マーキングを実施する。
