## 改善箇所説明図

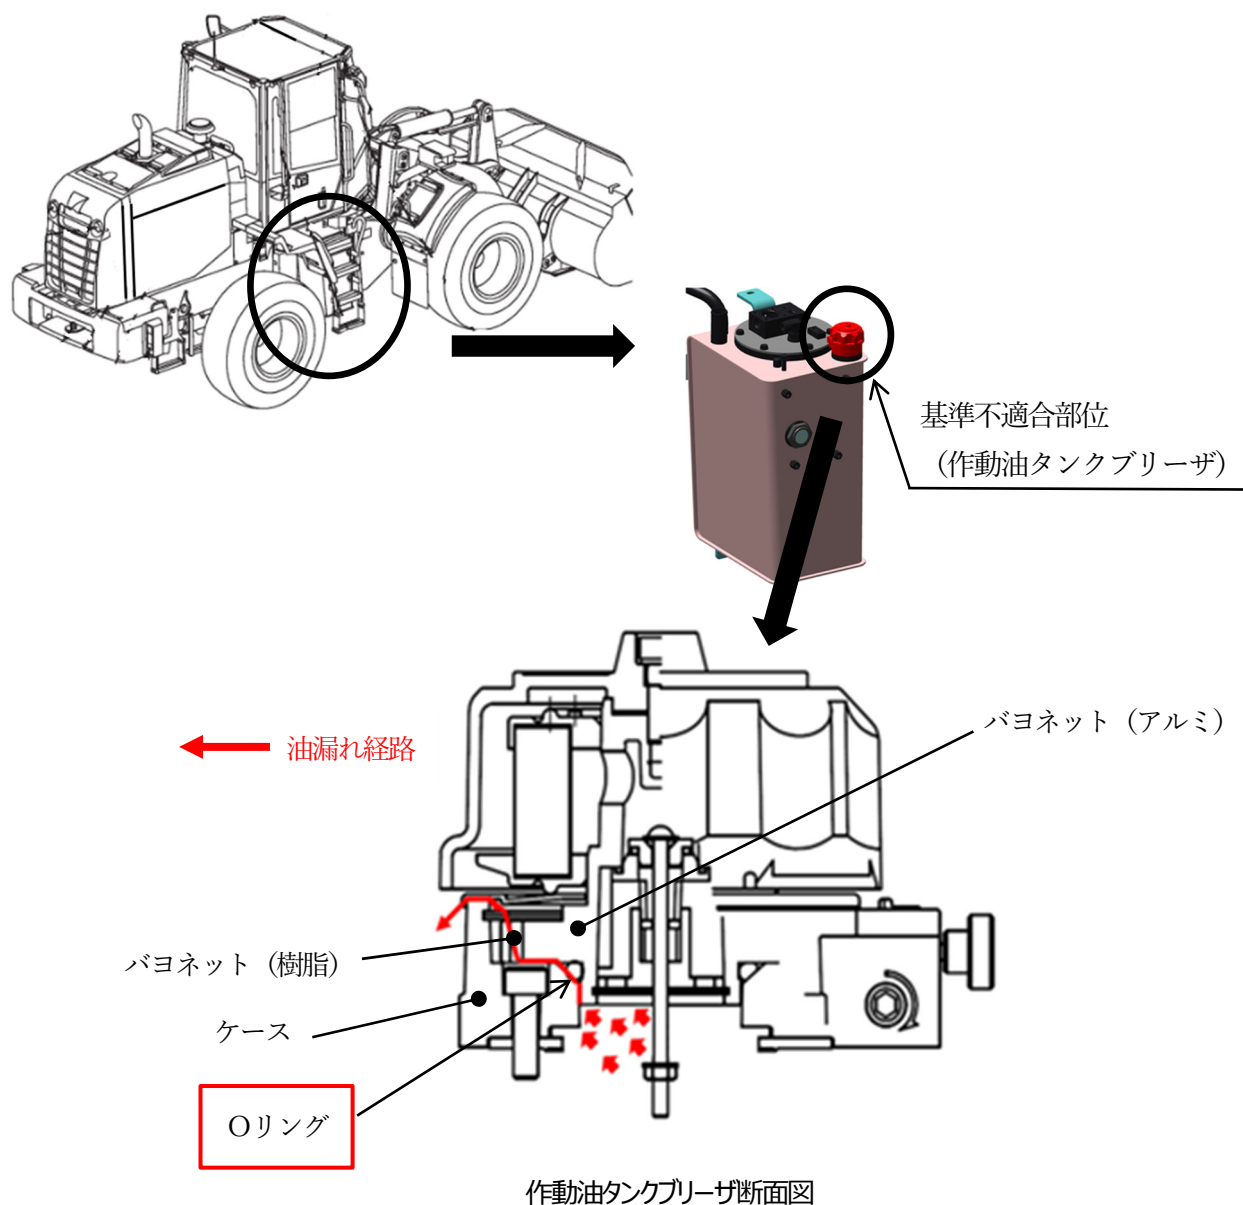
注： Oリング は、交換部品を示す。

ショベル・ローダの交換修理用部品の作動油タンクブリーザにおいて、カバーとケースを密着させる溝の寸法管理が不適切なため、ケース部のバヨネット（樹脂）とカバー部のバヨネット（アルミ）に隙間が生じているものがある。また、Oリングの寸法検討が不十分なため、つぶし代が小さくなるものがある。

そのため、Oリングで隙間を十分に埋めることができなくなり、そのまま使用を続けると、作動油タンクの内圧により作動油が著しく漏れることがある。

改善措置の内容：全車両、Oリングを対策品に交換する。

識別：キャブ内のヒューズボックスカバーの裏面に青色のペイントを塗布する。
