## 改善箇所説明図

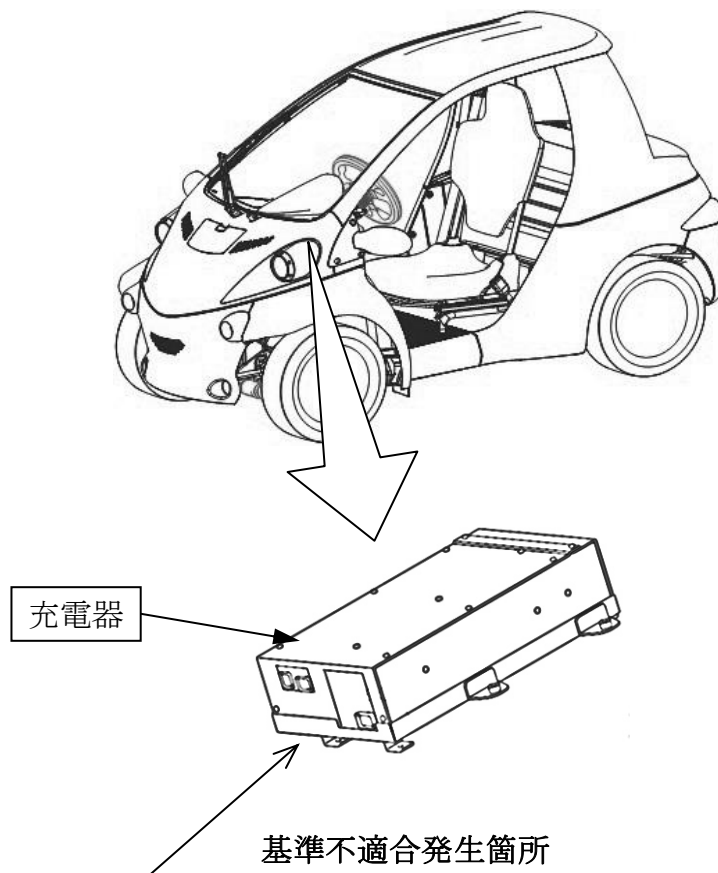
注：  は交換部品を示す

充電器において、充電制御プログラムが不適切なため、過充電となることがある。そのため、過充電の繰り返しにより、駆動用鉛蓄電池内部のセル間接続部の劣化が促進され、当該電池内部が断線して電源が消失し、最悪の場合、走行中に走行不能となるおそれがある。

全車両、充電器を対策品と交換する。なお、充電器交換後に駆動用鉛蓄電池が断線した場合は、駆動用鉛蓄電池を新品に交換する。

識別：改善実施済車には、運転者席シートベルトアンカ付近に No.5766 のステッカーを貼付する。
