## 改善箇所説明図

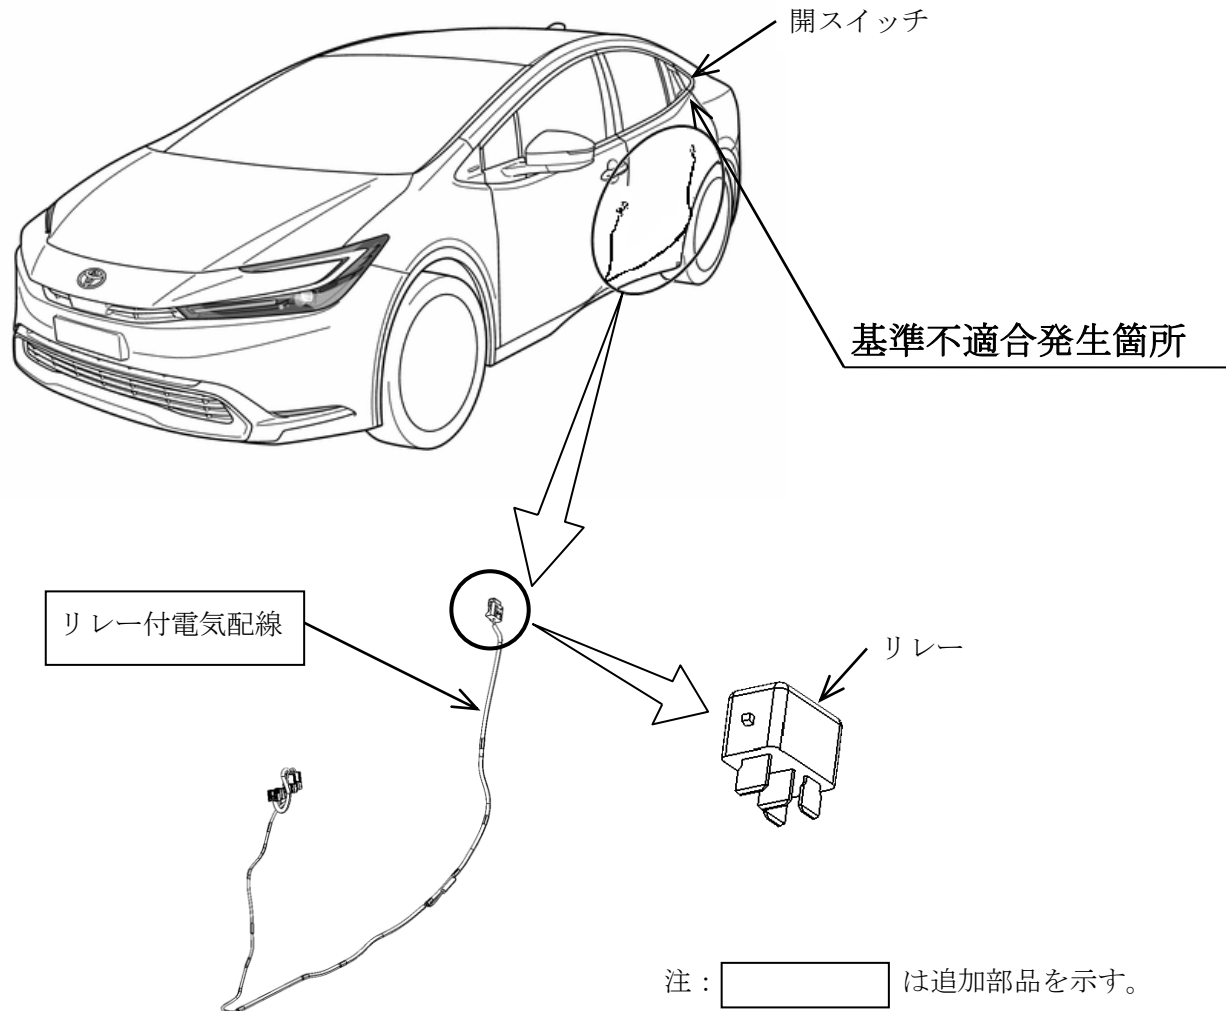
後席ドアの開スイッチにおいて、回路設計が不十分なため、当該スイッチ付近に水が溜まっている状態で極端なドア強閉を行うと、一時的にシール性が低下して、回路内に浸水し短絡することがある。そのため、半ドアとなって警告灯が点灯し、最悪の場合、意図せずドアが開くおそれがある。

全車両、左右の後席ドア回路に意図しないドア開を防止するリレー付電気配線を追加する。

識別：改善済車両には車台番号の1桁目の上に黄色ペイントを塗布する。
