## 改善箇所説明図

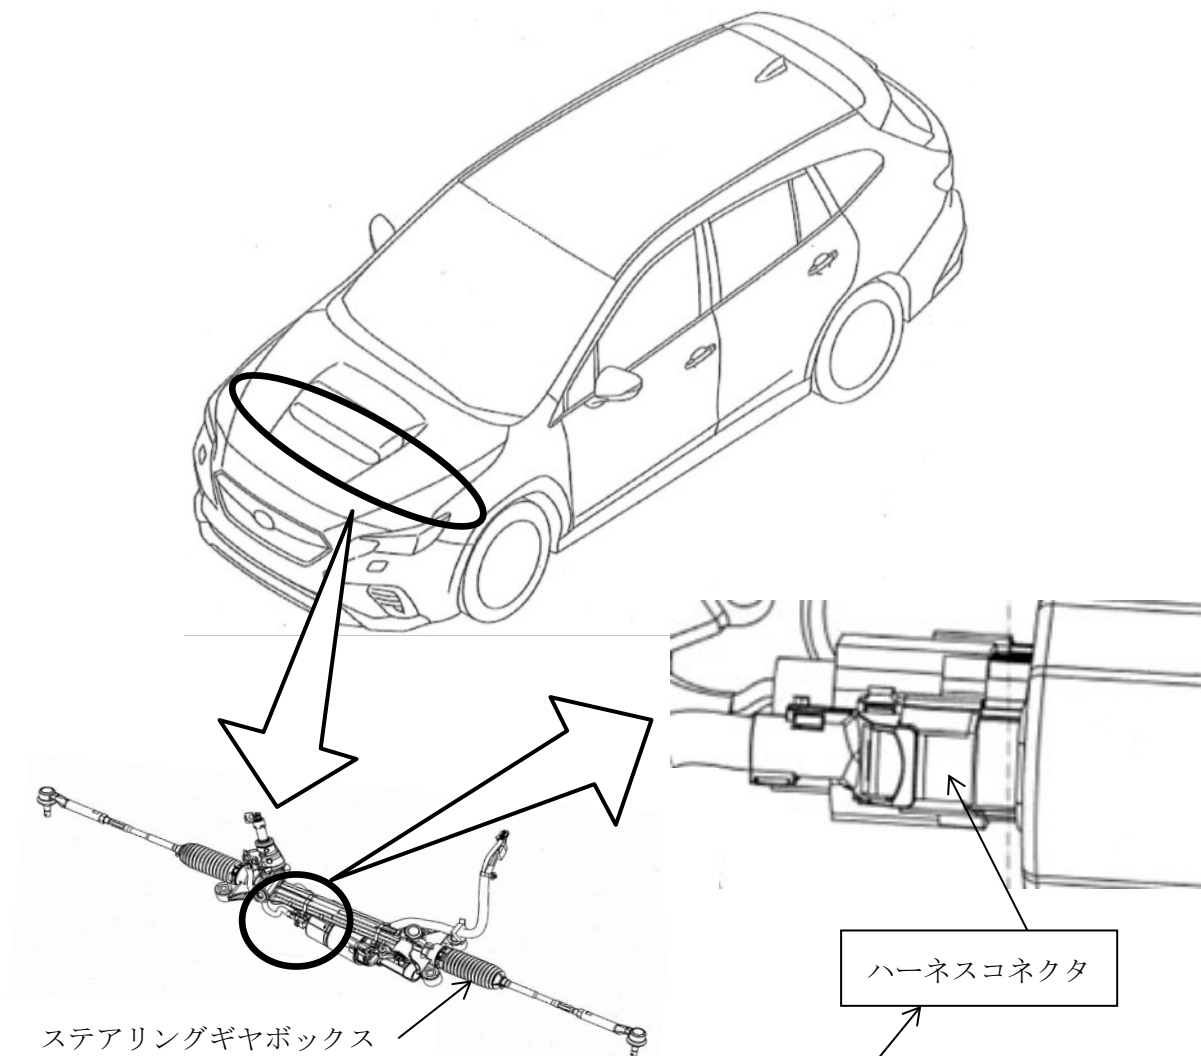
電動パワーステアリングにおいて、ハーネスコネクタの組付け作業が不適切であったため、正しく嵌合されていないものがある。そのため、走行振動等によりコネクタがはずれると警告灯が点灯するとともにステアリングの操作力が増大するおそれがある。

全車両、コネクタが正しく嵌合されているか点検する。正しく嵌合されていない車両はステアリングギヤボックスを新品に交換する。
