## 改善箇所説明図

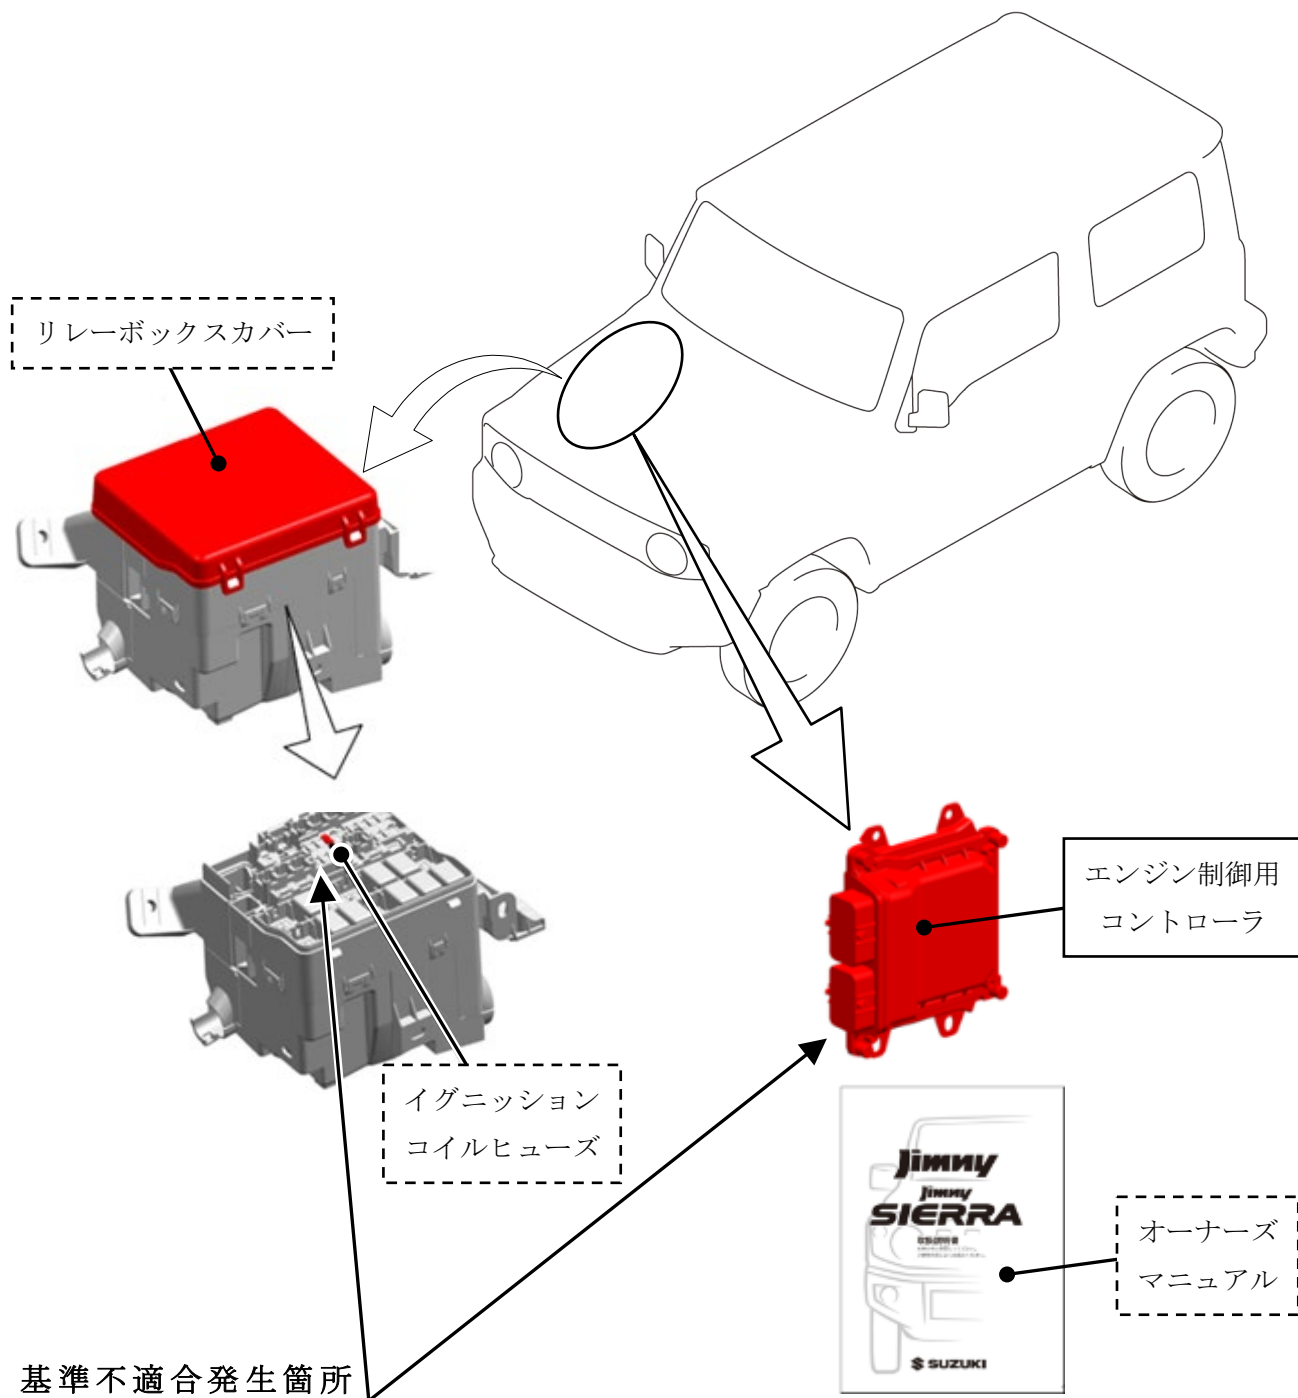
マニュアルトランスミッション車両のエンジン制御用コントローラにおいて、イグニッションコイルの通電制御が不適切であったため、クラッチ操作によりエンストした際、イグニッションコイルに過電流が流れることがある。そのため最悪の場合、イグニッションコイルヒューズが熔断しエンジンが始動できなくなるおそれがある。

全車両、エンジン制御用コントローラの制御プログラムを対策ソフトウェアに書き換え、イグニッションコイルヒューズ、リレーボックスカバー、オーナーズマニュアルを対策品と交換する。

識別： I Dプレートに橙色のシールを貼付する。
