## 改善箇所説明図

#### 不具合の概要

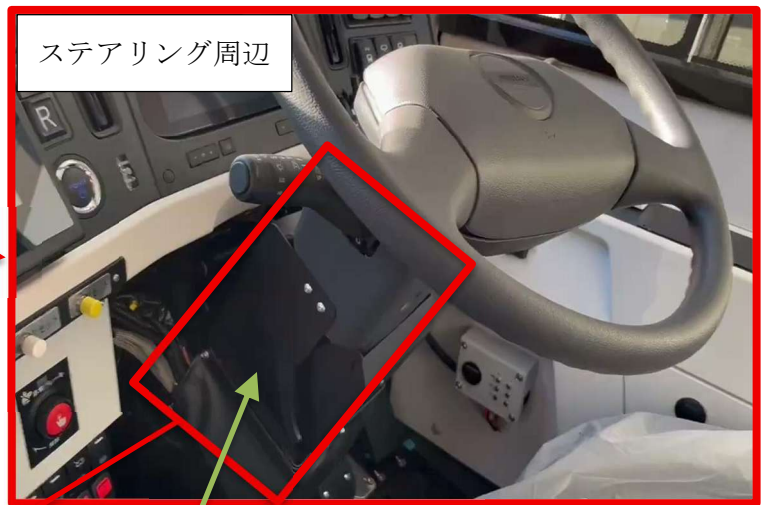
ステアリング周辺

基準不適合部位:ステアリングチルト

ステアリングチルトにおいて、製造工程が不適切なため、ステアリングチルトを固定するナットプッシュの耐久性が不足しているものがある。  
そのため、位置調整を繰り返すと固定できなくなり、保安基準に適合しなくなるおそれがある。

全車両、ステアリングチルトのボルトを規定トルクで締め付け、固定部品であるストッパーとナットプッシュを新品に交換する。

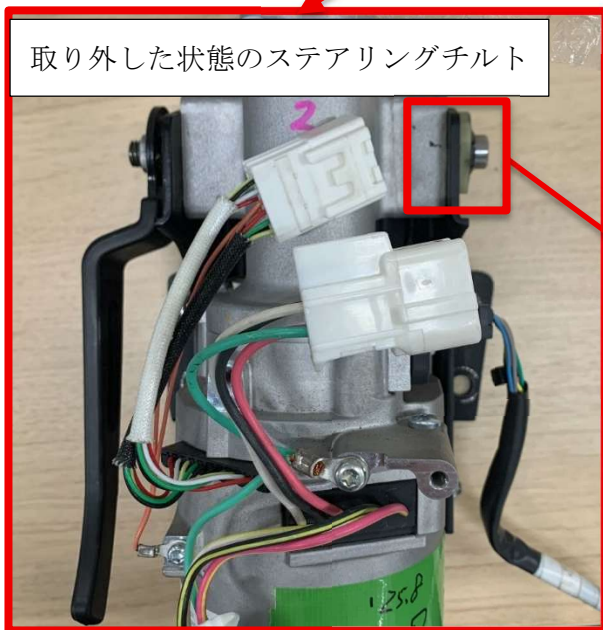
取り外した状態のステアリングチルト

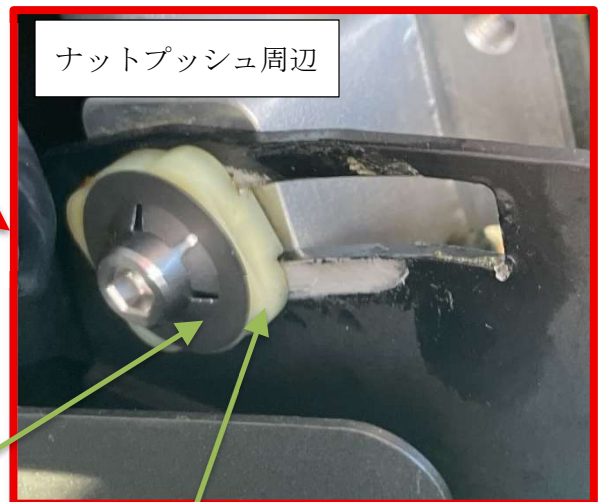
ナットプッシュ周辺

チルトのボルトを抜く工程で外したナットプッシュの保持力が低下するおそれがあるため、従来再利用していたナットプッシュを新品に交換する。

ストッパーを新品に交換する。
