## 改善箇所説明図

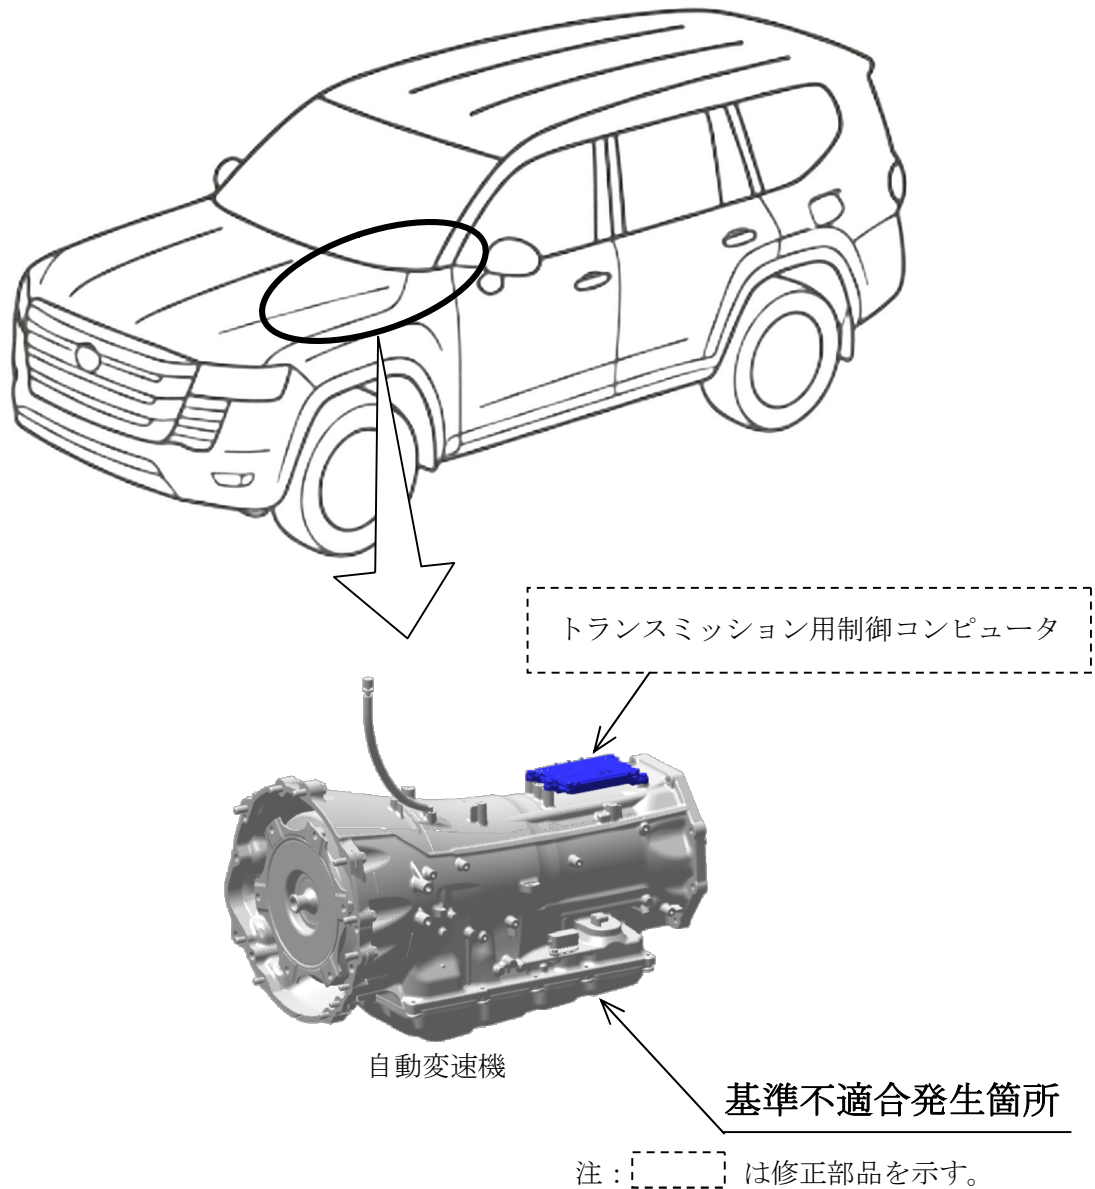
自動変速機（トランスミッション）において、制御プログラムの検討が不十分なため、故障が生じた際に構成部品の過回転を抑制できないことがある。そのため、トランスミッションが損傷して走行不能となり、最悪の場合、漏れたトランスミッションフルードが排気管に付着して火災に至るおそれがある。

全車両、トランスミッション用制御コンピュータのプログラムを対策仕様に修正する。

識別：改善済車両には車台番号のハイフンの下に黄色ペイントを塗布する。
