## 改善箇所説明図

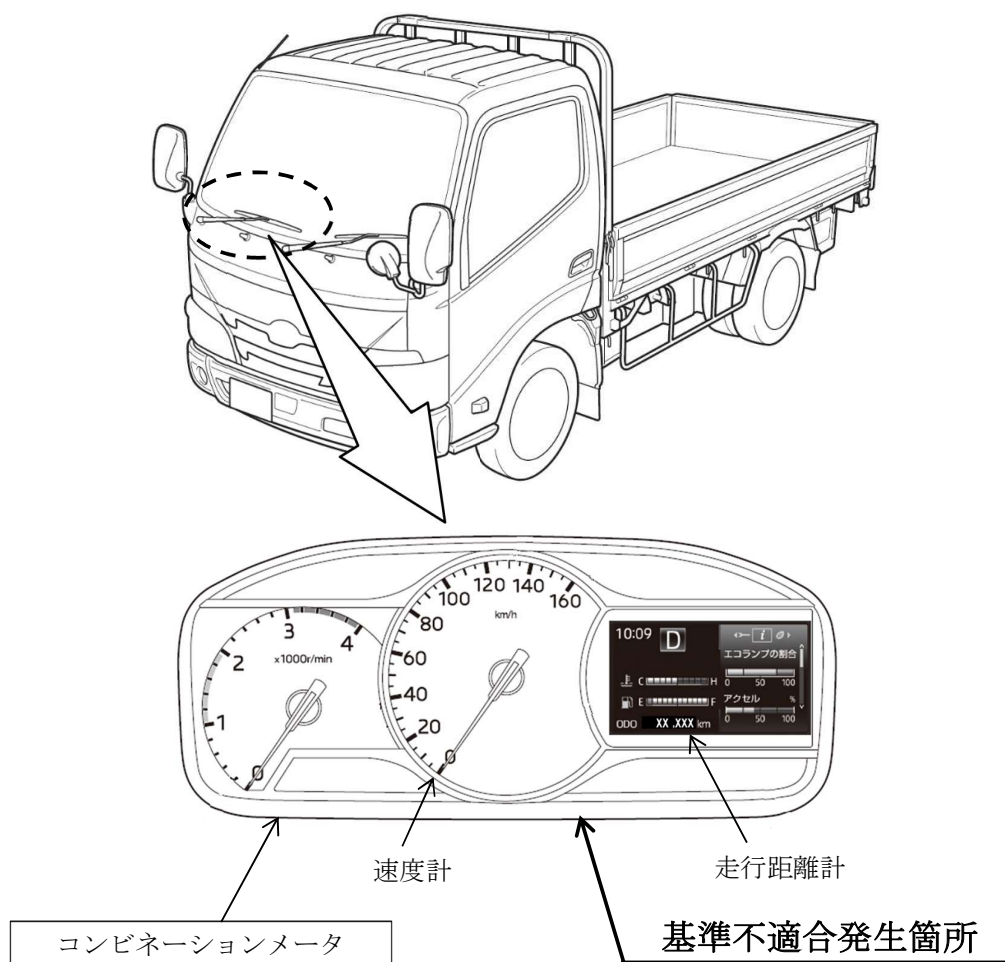
注：  は交換する部品を示す。

コンビネーションメータにおいて、基板を構成する素子の部品管理が不適切なため、誤品を組付けたものがある。そのため、使用過程で当該素子が高温になると半田が溶融し、素子が電気回路上に脱落することで短絡して、速度計や走行距離計等が作動しなくなり、保安基準に適合しないおそれがある。

全車両、コンビネーションメータの製造番号を点検し、該当する場合は良品と交換する。

識別：改善実施済車には、所定の位置に黄色ペイントを塗布する。
