## 改善箇所説明図

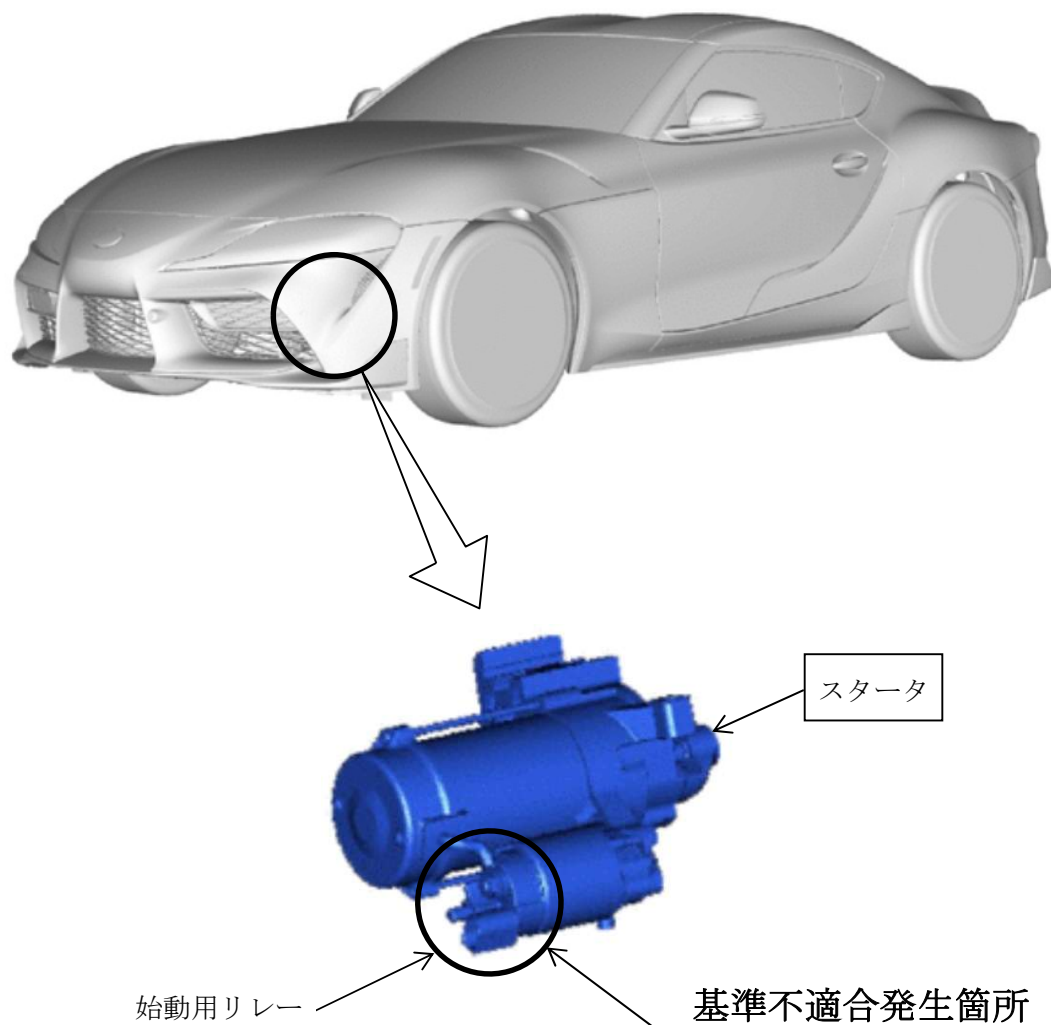
注：□ は交換部品を示す。

スタータにおいて、始動用リレーの耐久性が不十分なため、エンジン始動やアイドリングストップの繰り返しにより接点が異常摩耗して、接点部に摩耗粉が堆積することがある。そのため、そのまま使用を続けると、エンジン始動不能となったり、最悪の場合、スタータ起動時または走行時等、火災に至るおそれがある。

全車両、スタータを対策品に交換する。

識別：改善済車両には車台番号の末尾の上に黄色ペイントを塗布する。
