## 改善箇所説明図

V575A

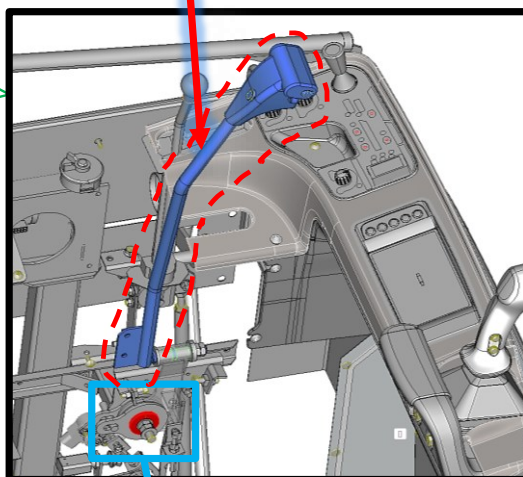
②主変速レバー

刈取脱穀作業車の主変速レバーにおいて、支点部及び皿ばねの設計検討が不十分なため、主変速レバー支点部に過大な負荷がかかることがある。  
そのため、そのまま使用を続けると、変速レバー操作が重くなり、最悪の場合、レバー支点部溶接箇所が破損して外れ、走行不能となるおそれがある。

部品交換

- ①全車両、皿ばねを対策品に交換する。
- ②全車両、主変速レバーを対策品に交換する。
