## 改善箇所説明図

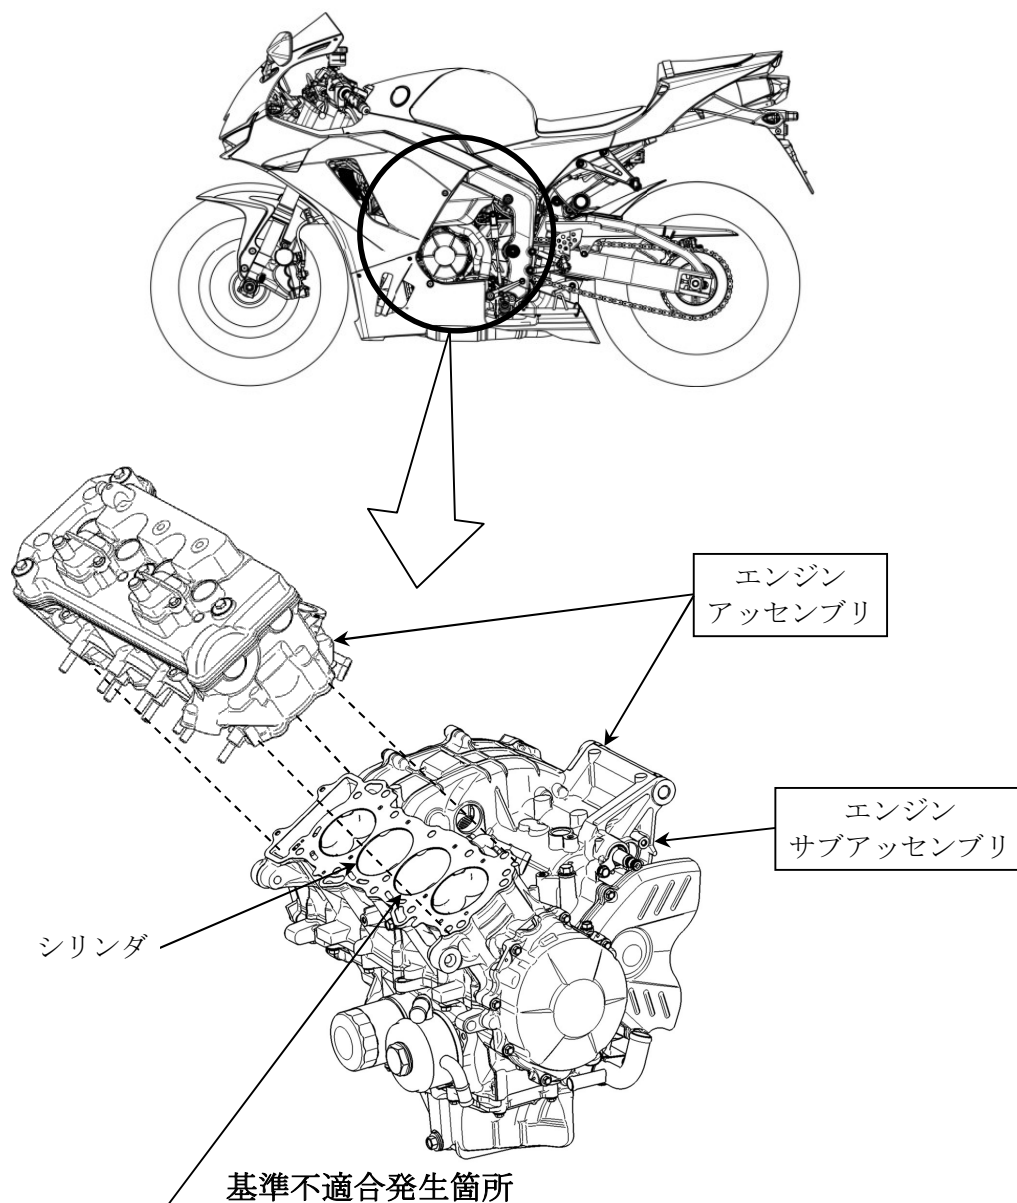
原動機において、シリンダ加工の工程管理が不適切なため、シリンダ表面が粗くなり、走行中にエンジンオイルが燃焼室まで吸い上げられて燃焼し、オイル消費量が増えることがある。そのため、オイルの潤滑不良で異音が発生し、そのまま使用を続けると、走行中にエンジンが破損し、後輪がロックして転倒する、または、火災に至るおそれがある。

全車両、エンジンを点検し、異常がある場合はシリンダの良品が組み込まれたエンジンサブアッセンブリに交換する。また、異音がある場合はエンジンをアッセンブリで交換する。
