## 改善箇所説明図

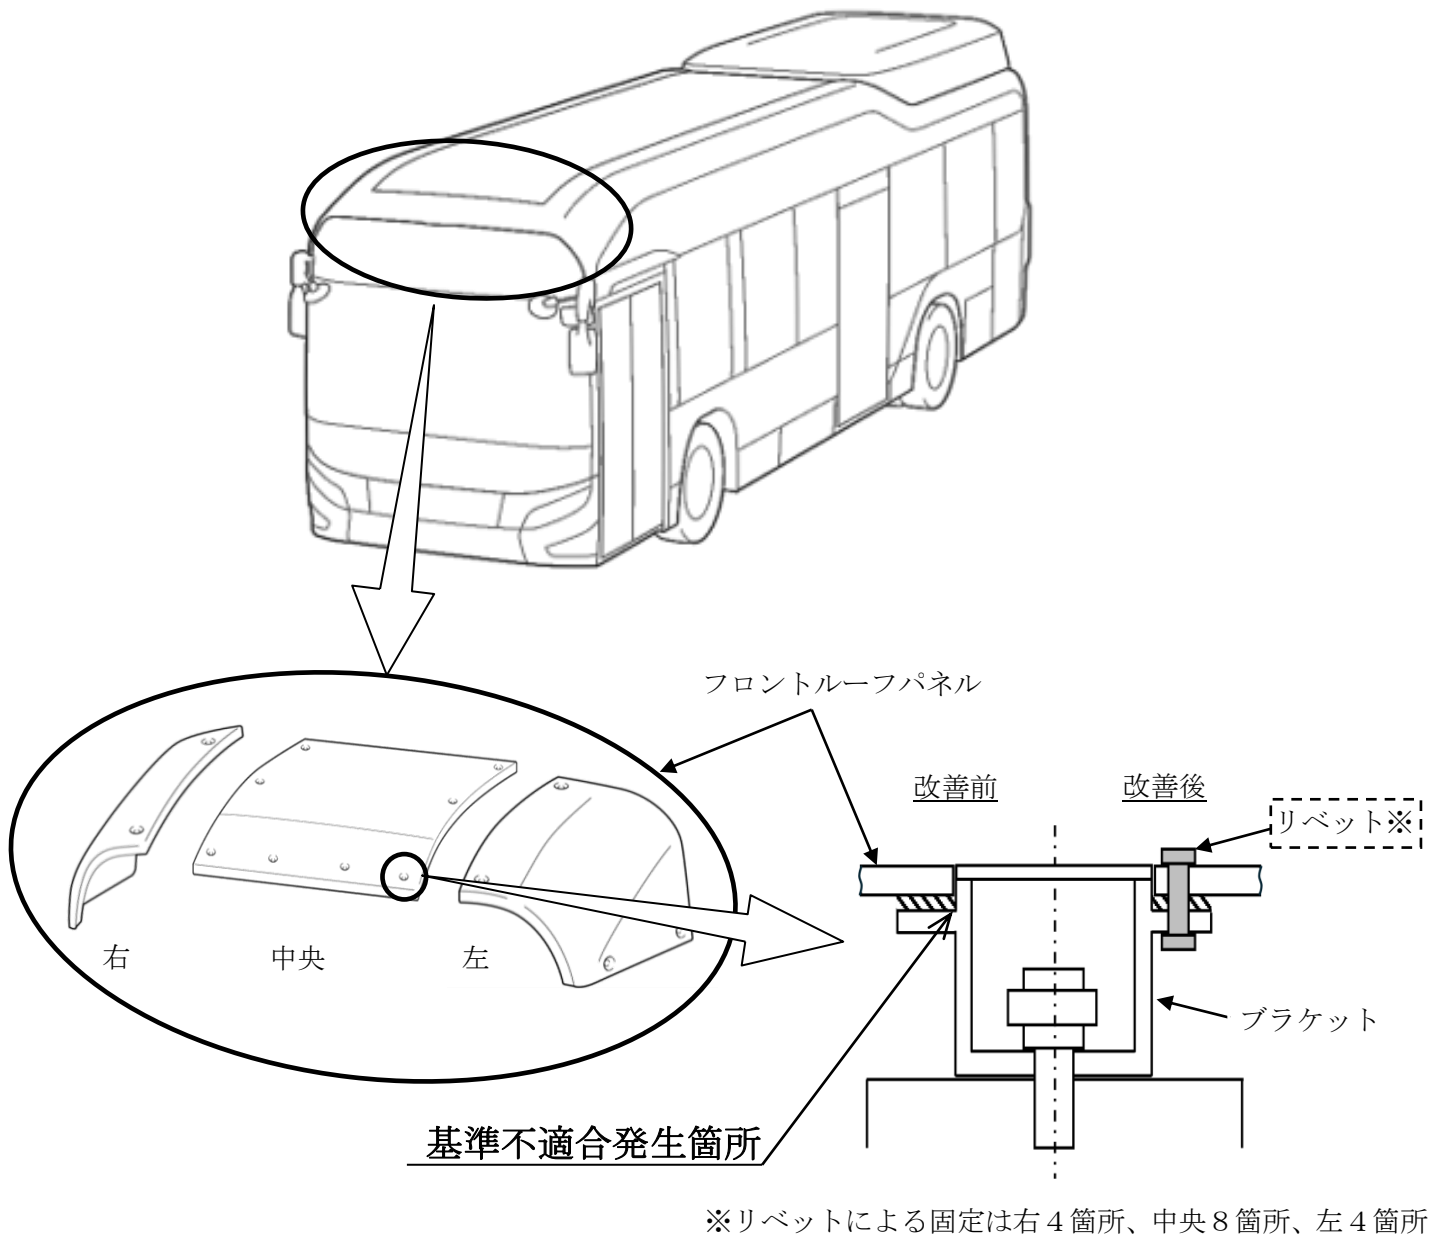
注：[ ]は追加する部品を示す。

フロントルーフパネルにおいて、ボデーに取付けるブラケットとの接着工程の指示が不適切なため、ブラケットへの接着剤の塗布範囲が不足しているものがある。そのため、接着部位に浸水し、経年で接着が剥がれ、そのままの状態で使用を続けると、最悪の場合、走行時の風圧等によりパネルが脱落して、他の交通の妨げとなるおそれがある。

全車両、フロントルーフパネルの全接着部にリベットによる固定を追加する。

識別：改善済車両にはシリアルナンバープレート中央下に黒色ペイントを塗布する。
