## 改善箇所説明図

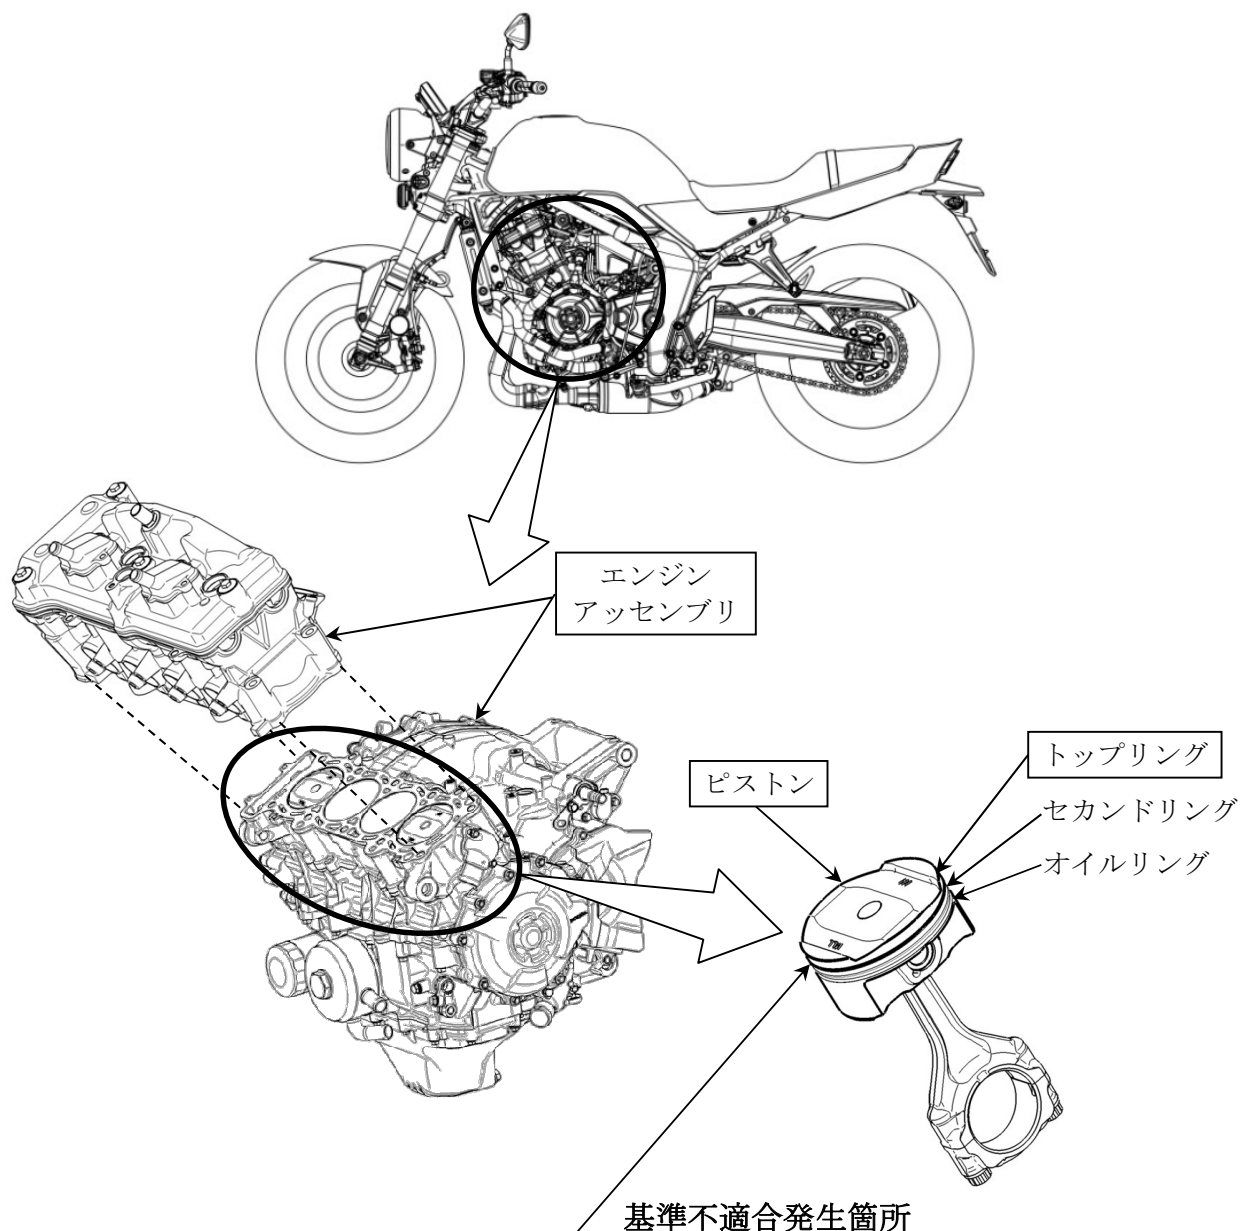
原動機において、ピストン及びトップリングの設計が不適切なため、ピストンとトップリングの隙間が広く、エンジンが高回転の状態からエンジンブレーキによる減速を繰り返すと、エンジンオイルが燃焼室まで吸い上げられて燃焼し、オイル消費量が増えることがある。そのため、オイルの潤滑不良で異音が発生し、そのまま使用を続けると、走行中にエンジンが破損し、後輪がロックして転倒する、または、火災に至るおそれがある。

全車両、ピストン及びトップリングを対策品と交換する。また、エンジンを点検し、異音がある場合はエンジンをアッセンブリで交換する。

識別：車台番号打刻部付近に白色四角の識別ラベルを貼付する。
