## 改善箇所説明図

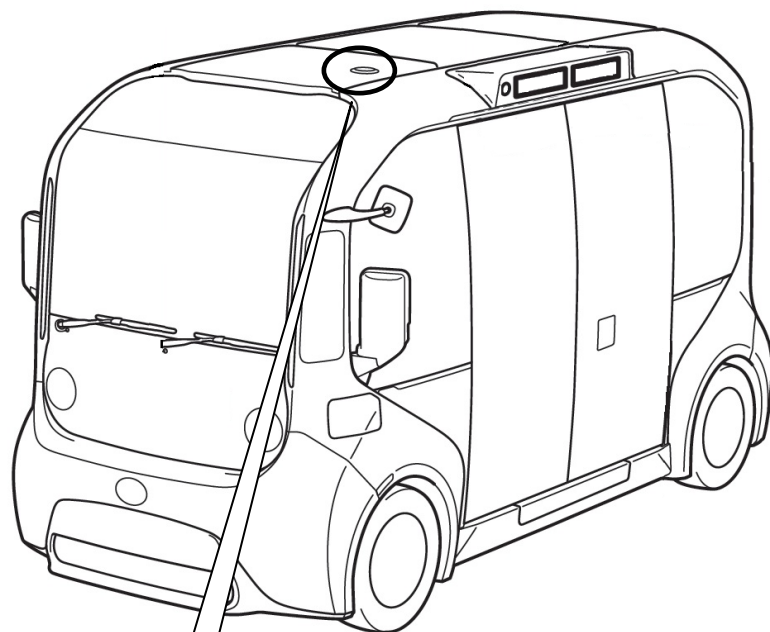
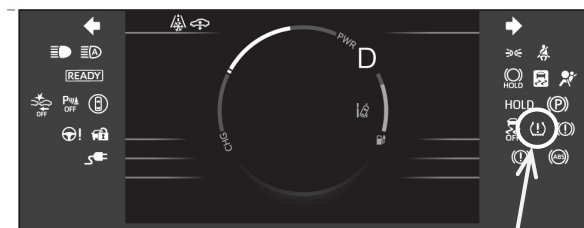
タイヤ空気圧警報コンピュータ

基準不適合発生箇所

コンビネーションメータ

タイヤ空気圧警告灯

タイヤ空気圧監視装置において、システム異常を検出するプログラムの設定を誤ったため、システム異常が生じた際に低速走行を継続していると、異常判定までの時間が長くなる。そのため、タイヤ空気圧警告灯の点灯が遅れるおそれがある。

全車両、タイヤ空気圧警報コンピュータのプログラムを対策仕様に修正する。
