## 改善箇所説明図

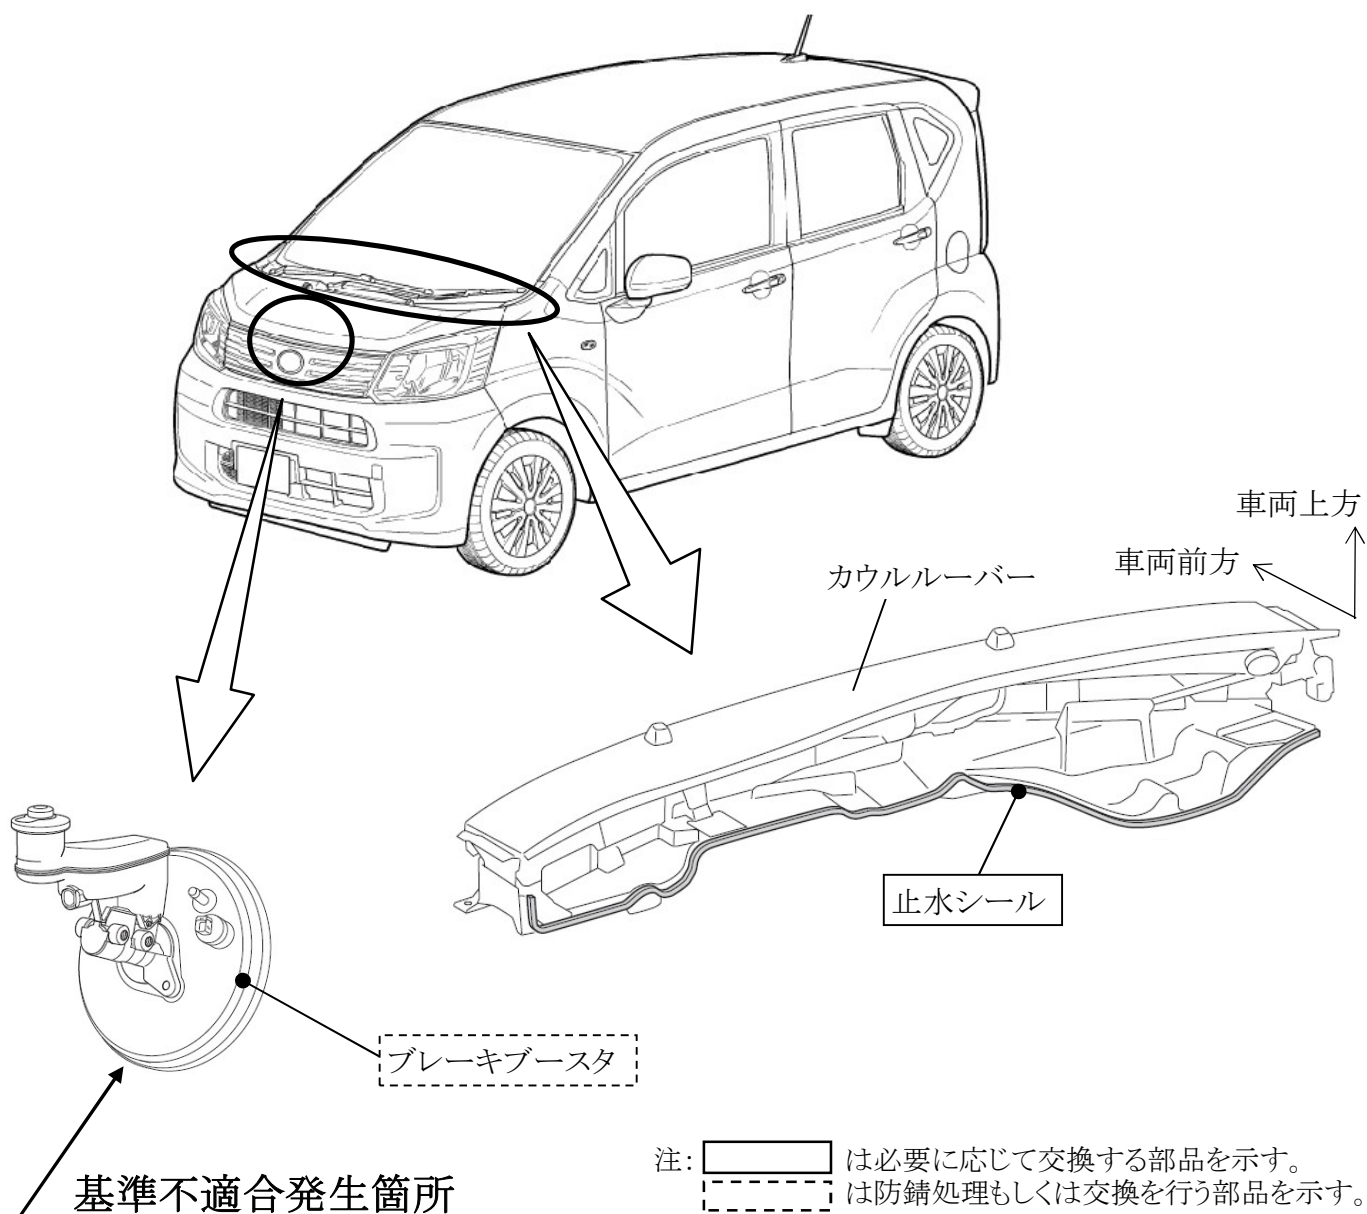
カウルルーバーにおいて、車体への組付け指示が不十分であったため、止水シール部から雨水等がブレーキブースタに滴下するものがある。そのため、ブレーキブースタに錆が発生し、そのままの状態で使用を続けると、錆が早期に進行して、最悪の場合、ブレーキブースタに穴があき、ブレーキペダルの操作力が増大し、制動距離が長くなるおそれがある。

- 全車両、ブレーキブースタを点検し、いずれかの改善措置を行う。
- ① 錆がない又は錆が軽微な場合には防錆剤を塗布する。
  - ② ブレーキブースタ下端部に雨水等の滴下による広範囲の錆が認められた場合には、防錆剤の塗布に加えてカウルルーバーの止水シールを対策品に交換する。
  - ③ 錆が進行して剥がれまたは穴あきがある場合には、ブレーキブースタを新品に交換するとともにカウルルーバーの止水シールを対策品に交換する。
