## 改善箇所説明図

### 基準不適合発生箇所

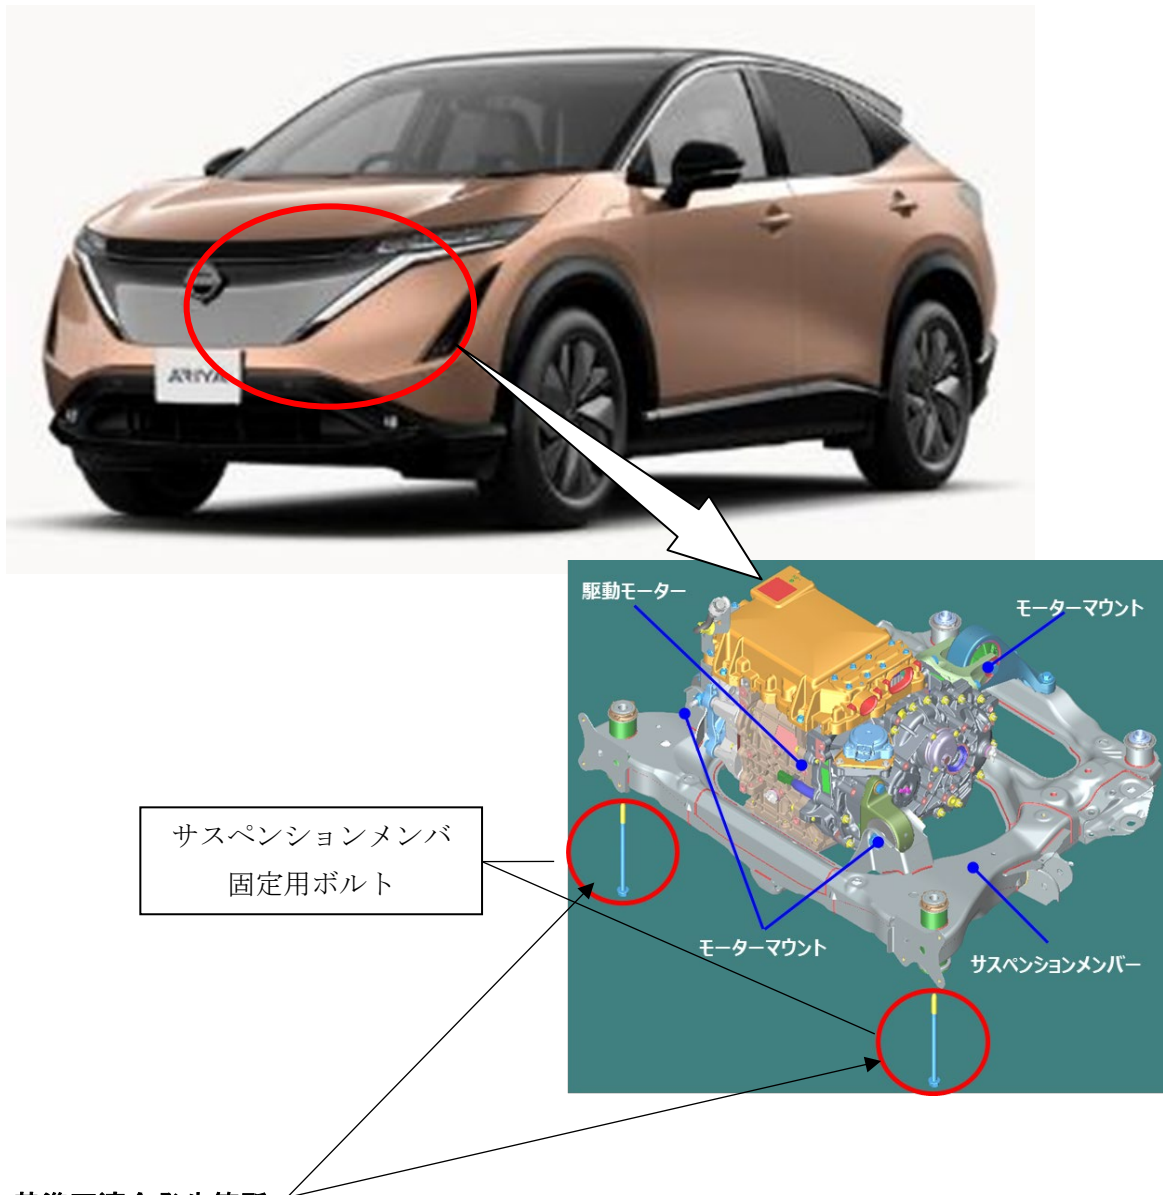
令和6年5月30日付け届出番号「5485」リコール作業において、駆動モータ交換作業要領書の記載が不適切なため、フロントサスペンションメンバの前側固定ボルトが規定トルク以上で締結されたものがある。  
そのため、当該ボルトが僅かに伸び、走行中の振動等により緩むことがあり、最悪の場合、フロントサスペンションメンバと車体フレーム間に隙間ができ、干渉による異音が発生するおそれがある。

全車両、当該のボルトを新品に交換し、規定トルクで締め付ける。
