## 改善箇所説明図①

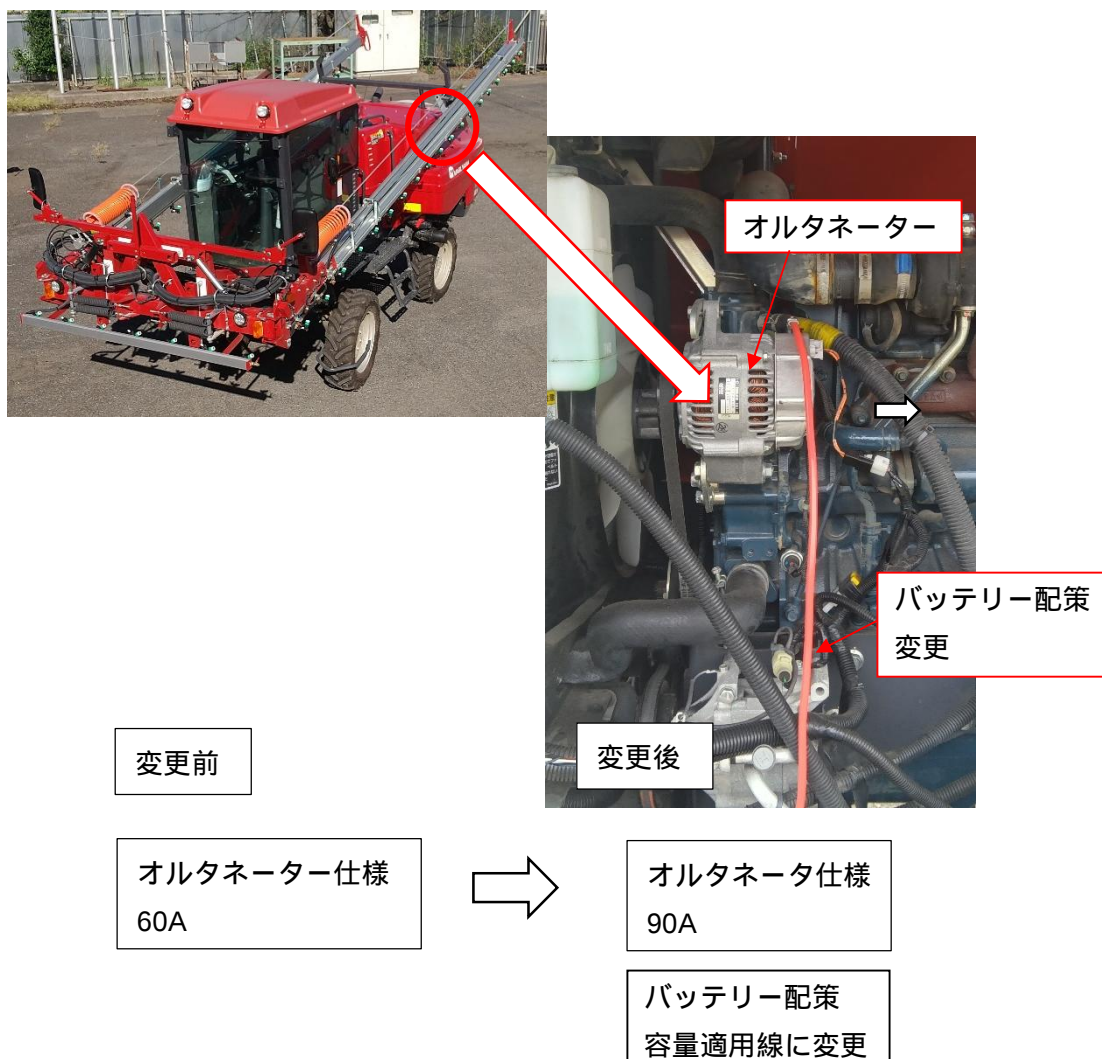
注：□ は交換・追加部品を示す。

電気装置において、オルタネーターの設計検討が不十分なため、使用電力の増加や熱により発電性能が低下し、バッテリーの充電が不足することがある。  
そのため、エンジン停止後に再始動ができなくなるおそれがある。

全車両、オルタネーターおよび充電用配線を対策品に交換する。

識別：製造銘板付近に赤色丸の識別ラベルを貼付する。
