## 改善箇所説明図

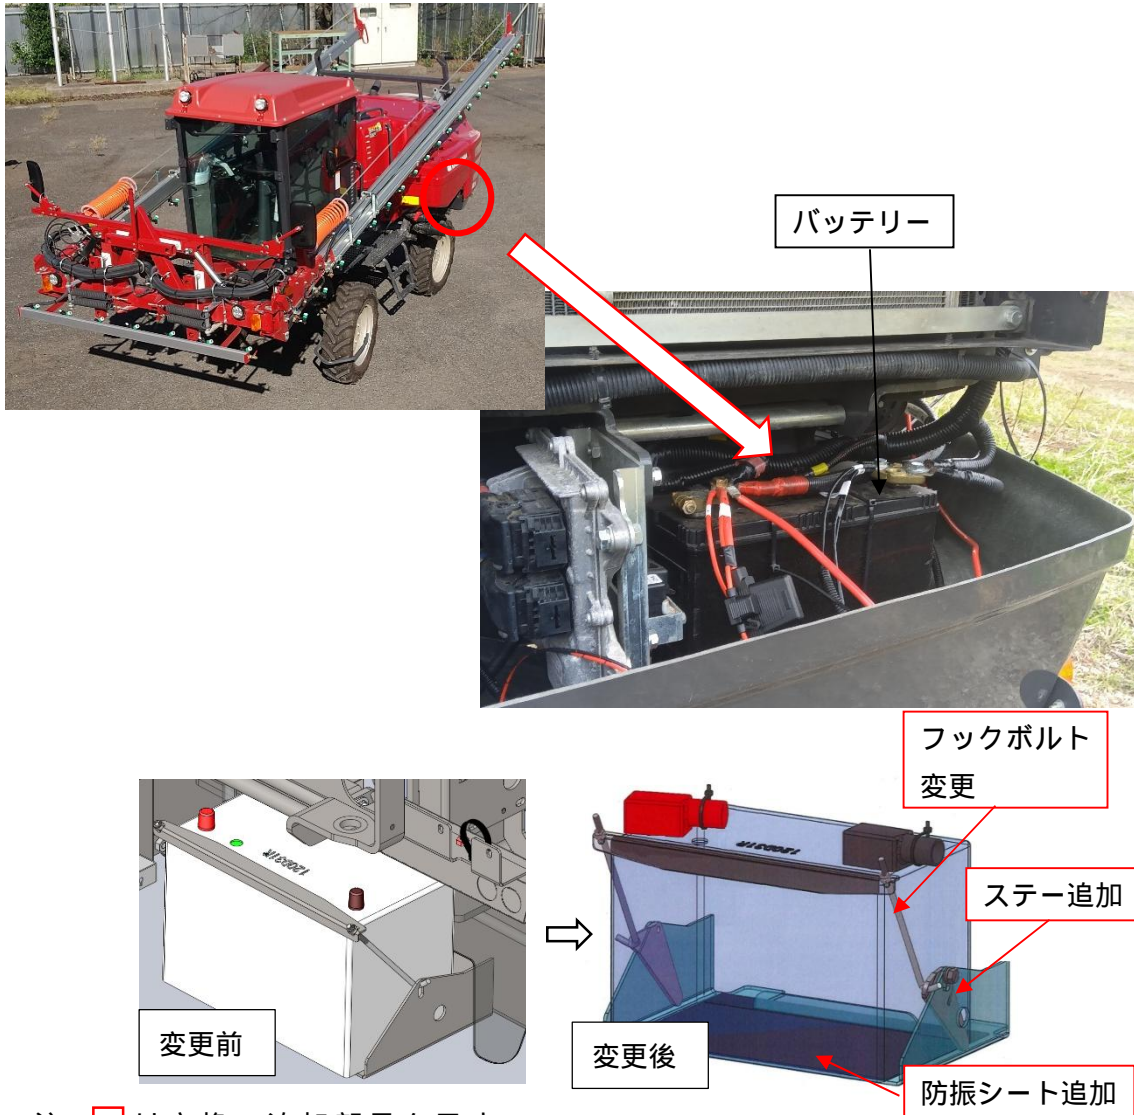
注：□ は交換・追加部品を示す。

電気装置において、バッテリー取り付け方法の設計検討が不十分なため、走行時の車両振動によりバッテリーの端子部分が破損することがある。  
そのため、エンジン停止後に再始動ができなくなるおそれがある。

全車両、バッテリー取付ステーを対策品に交換するとともに防振シートを追加する。

識別：製造銘板付近に赤色丸の識別ラベルを貼付する。
