## 改善箇所説明図

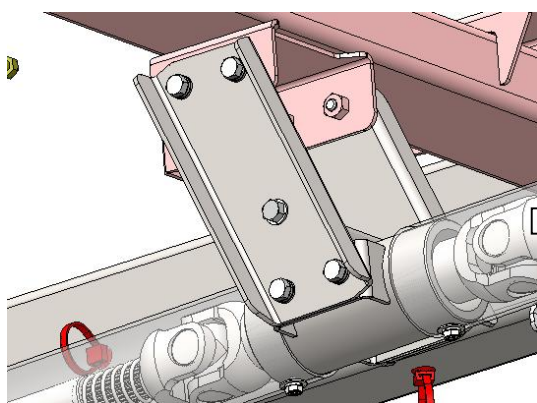
変更前

動力伝達装置（プロペラシャフト）において、中間ジョイント保持部の強度が不足しているため、当該ジョイント保持部に亀裂が入ることがある。そのため、そのままの状態で使用を続けると、亀裂が進展して破断し、プロペラシャフトが脱落して、他の交通を妨げるおそれがある。

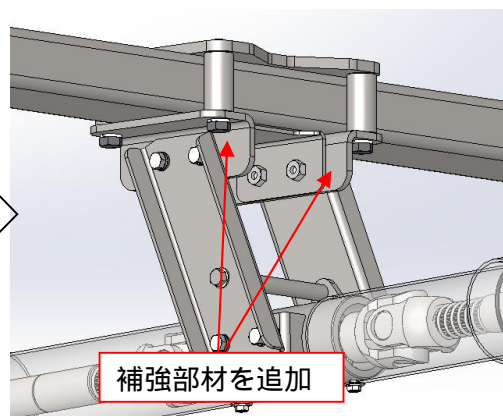
変更後

注：□は追加部品を示す。

全車両、中間ジョイント保持部へ補強部材を追加する。
