改善箇所説明図

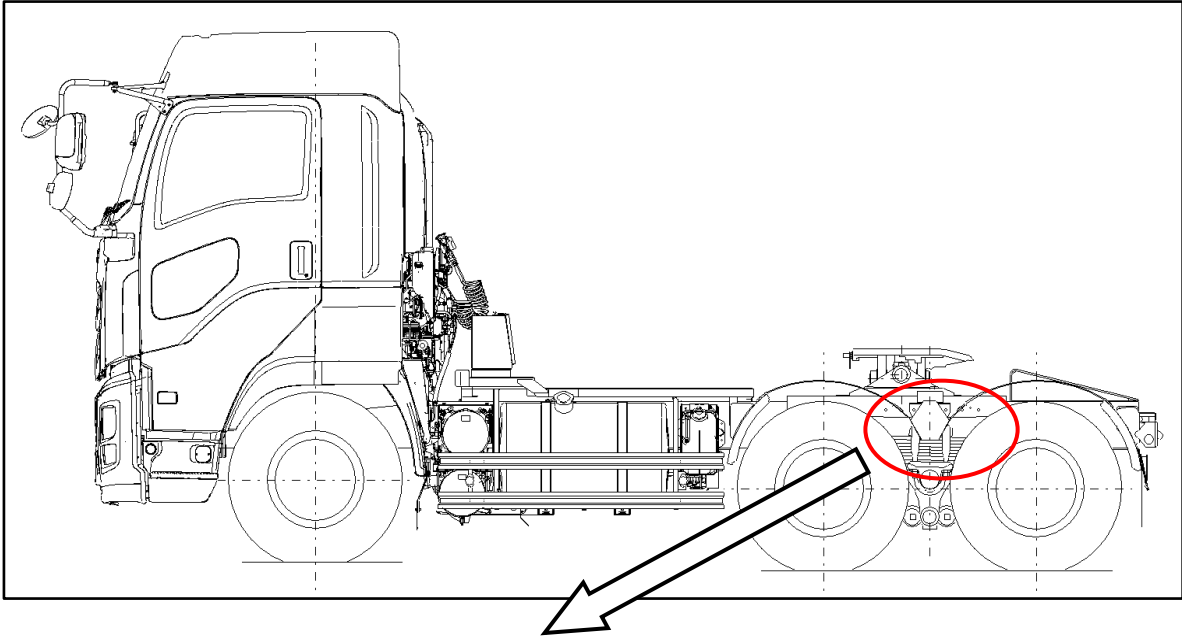
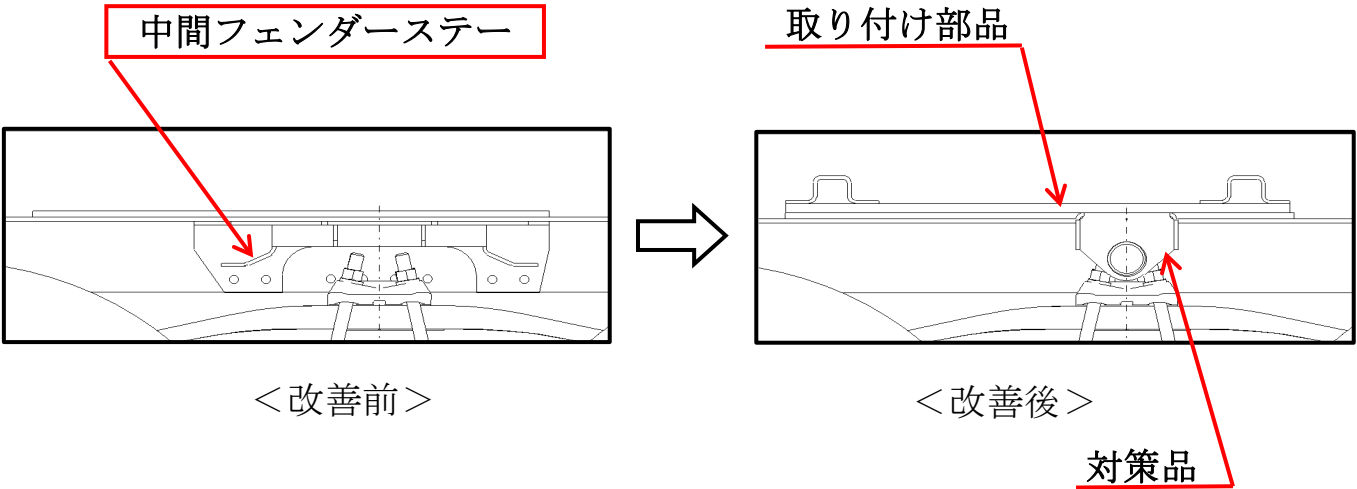
中間フェンダーステアにおいて、強度検討が不十分なため、走行振動により亀裂が発生することがある。  
そのため、そのまま使用を続けると、亀裂が進展して破断し、最悪の場合、当該フェンダーステアが脱落して、他の交通を妨げるおそれがある。

改善措置の内容  
全車両、中間フェンダーステアを対策品に交換する。

識別： 取り付け部品を追加しているため外観から容易に識別できる。  
注：   は、交換部品を示す。
