## 改善箇所説明図

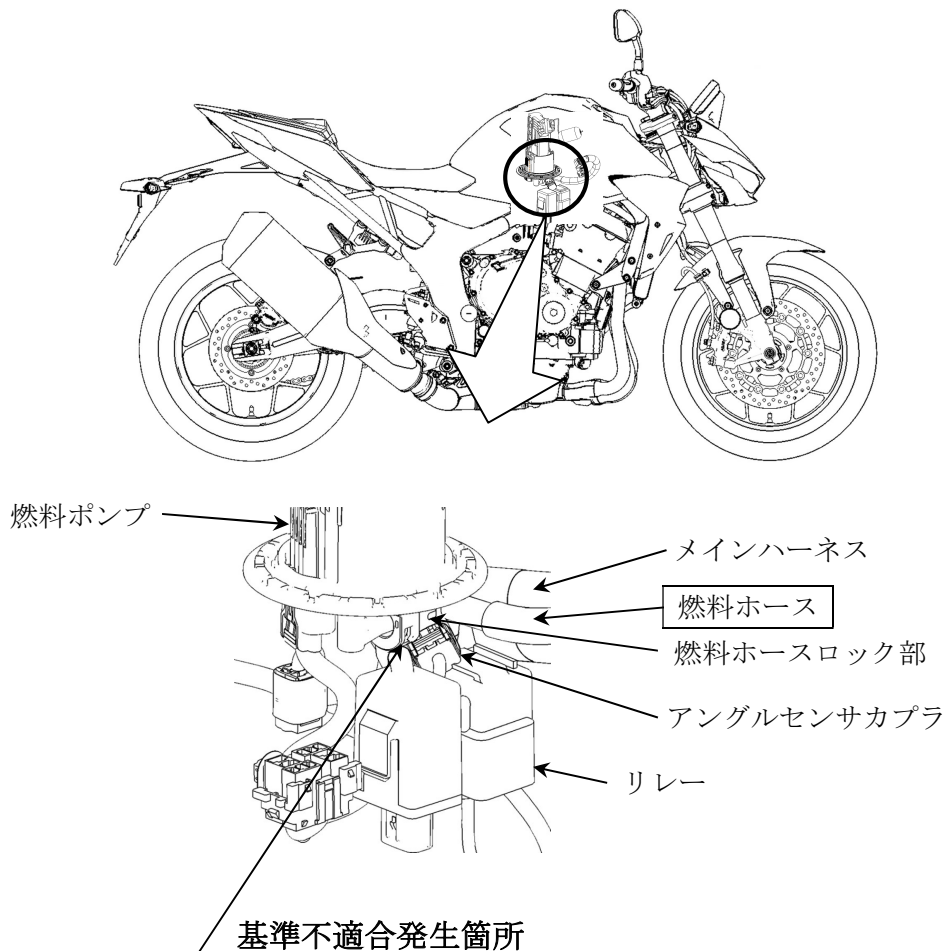
電気配線において、メインハーネスとパワーリレーコードの固定方法が不適切なため、メインハーネスと接続するアングルセンサカプラが燃料ホースのロック部に干渉しているものがある。そのため、そのまま使用を続けると、燃料ホースが外れて燃料が漏れ、最悪の場合、火災に至るおそれがある。

全車両、パワーリレーコードをメインハーネスとテープで固定する。また、燃料ホースを新品と交換する。
