## 改善箇所説明図

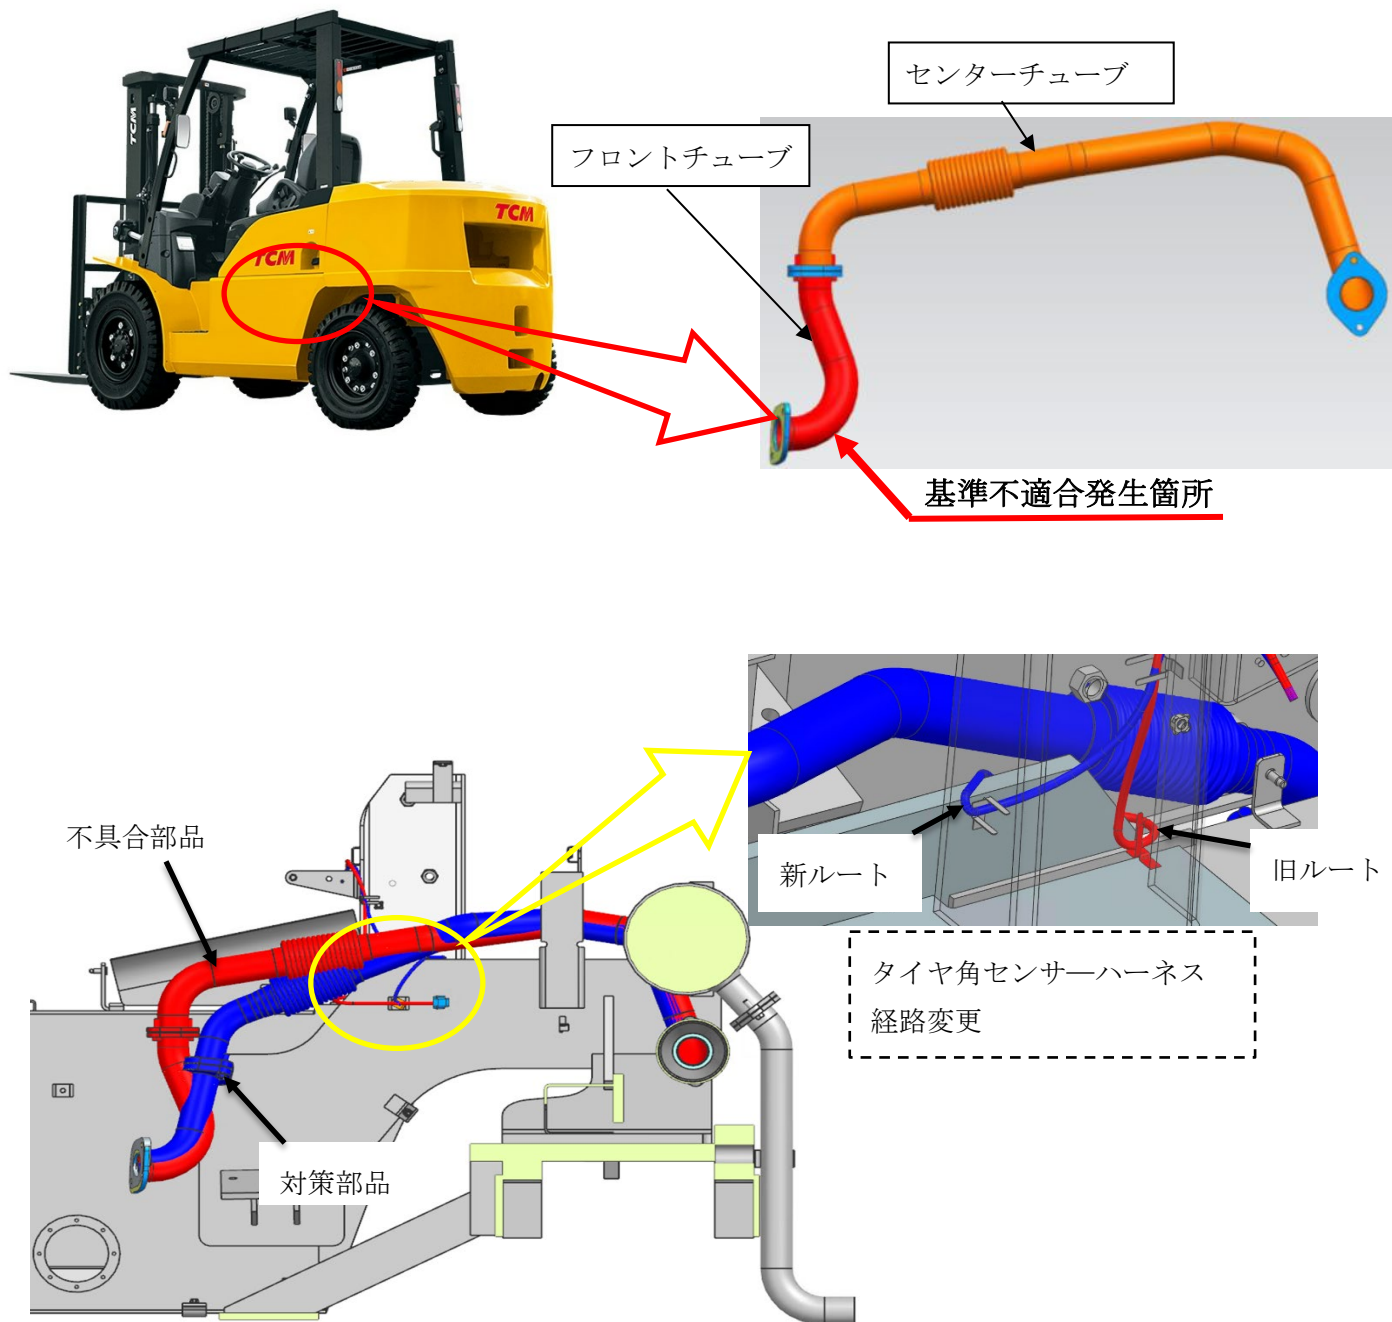
□ は交換部品を示す。 □□□ は経路変更部品を示す。

フォークリフトの排気管において、設計検討が不十分なため、素材の強度および加工精度が低く、フロントチューブの強度が不足しているものがある。そのため、そのまま使用を続けると、フロントチューブが破損し、排気ガスが漏れるおそれがある。

全車両、フロントチューブおよびセンターチューブを対策品に交換するとともに、タイヤ角センサーハーネスの経路を変更する。
