## 改善箇所説明図

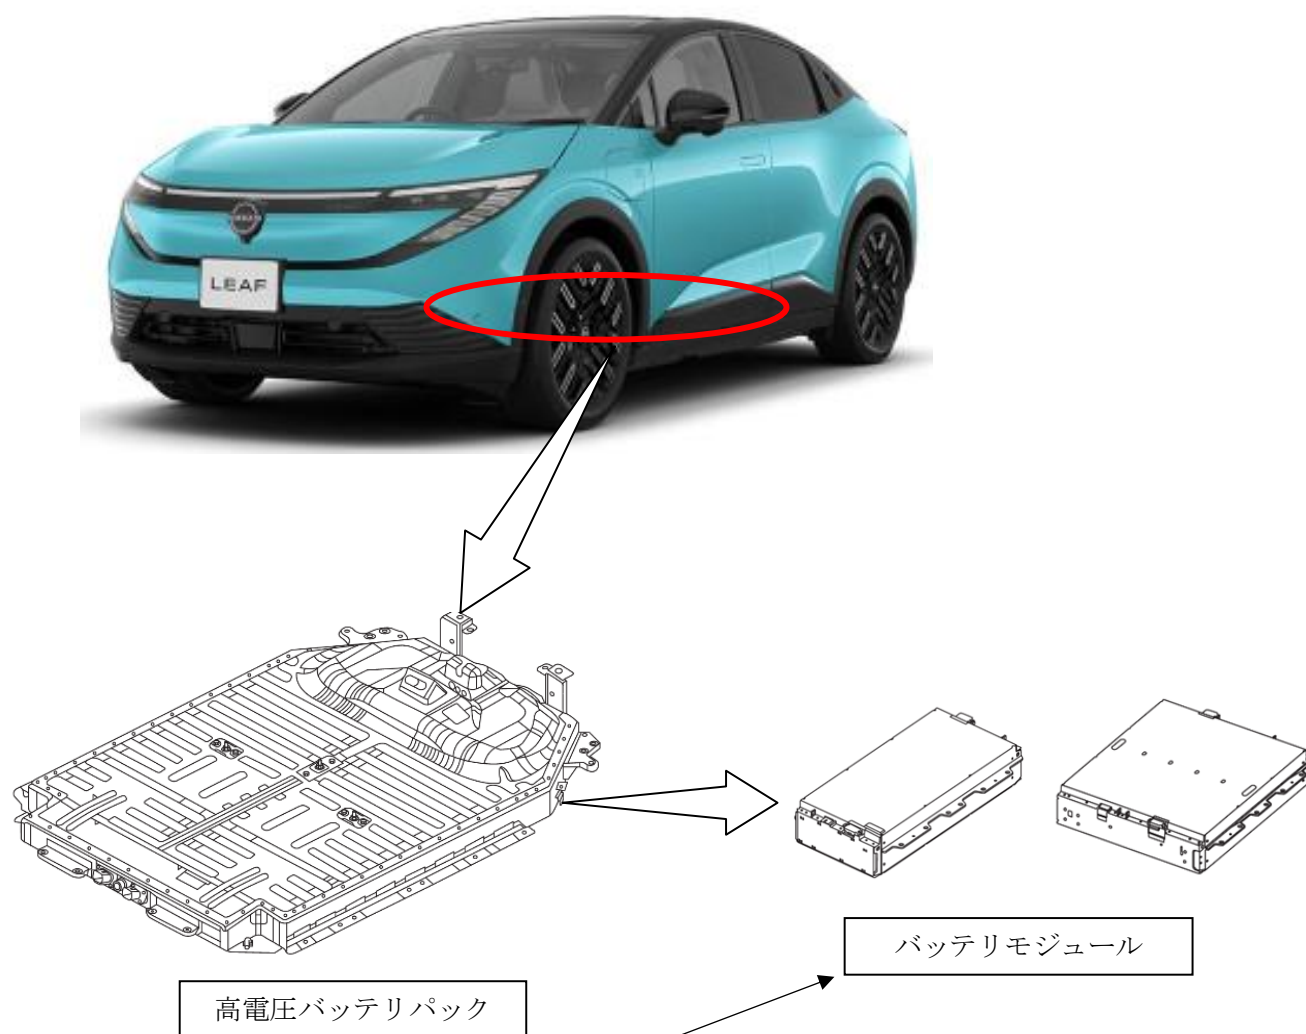
高電圧バッテリーパック内のモジュールにおいて、セルに使用される電極板の製造工程が不適切なため、工程内で発生した電極板の破片が付着したものがある。  
そのため、バッテリーの充電の繰り返しにより、モジュール内部で短絡が発生し、バッテリー異常の警告が表示される場合があり、最悪の場合、バッテリーが異常発熱し、火災に至るおそれがある。

全車両バッテリーパックまたはモジュールを良品に交換する。  
部品準備が整うまでの間は、車両をお預かりし、部品準備が整いしだい部品を交換する。

識別：銀色のシールをモデルナンバープレートの右横に貼り付ける。
