## 改善箇所説明図

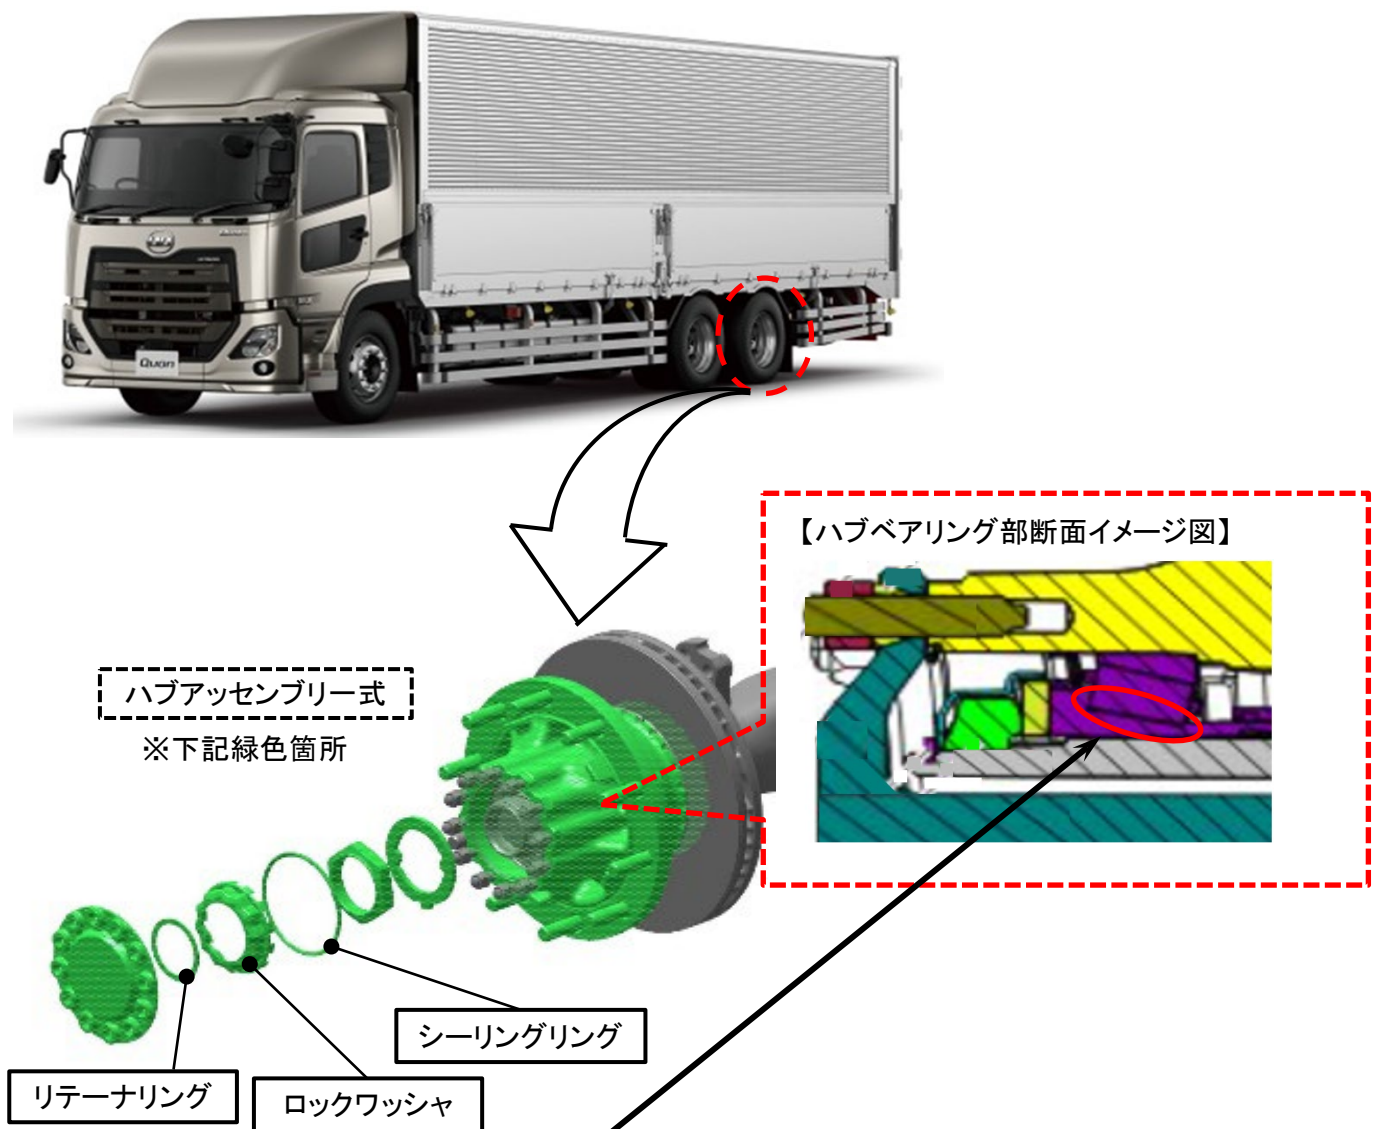
非駆動の後後軸ハブアッセンブリにおいて、ロックワッシャの摩耗に関する評価が不十分なため、車両振動等により摩耗したロックワッシャが抜け出し、ハブカバーと干渉し異音が発生することがある。そのため、そのままの状態で使用を続けると、干渉により発生した摩耗粉がハブベアリング内に侵入してハブベアリングの焼付きが発生し、最悪の場合、火災に至るおそれがある。

全車両、非駆動の後後軸ハブナットにベアリンググリスを塗布したうえで、ロックワッシャ、リテーナリング、シーリングリングを新品に交換する。なお、ロックワッシャの抜け出しが確認された場合には、当該ハブアッセンブリー式を新品に交換する。
