## 改善箇所説明図

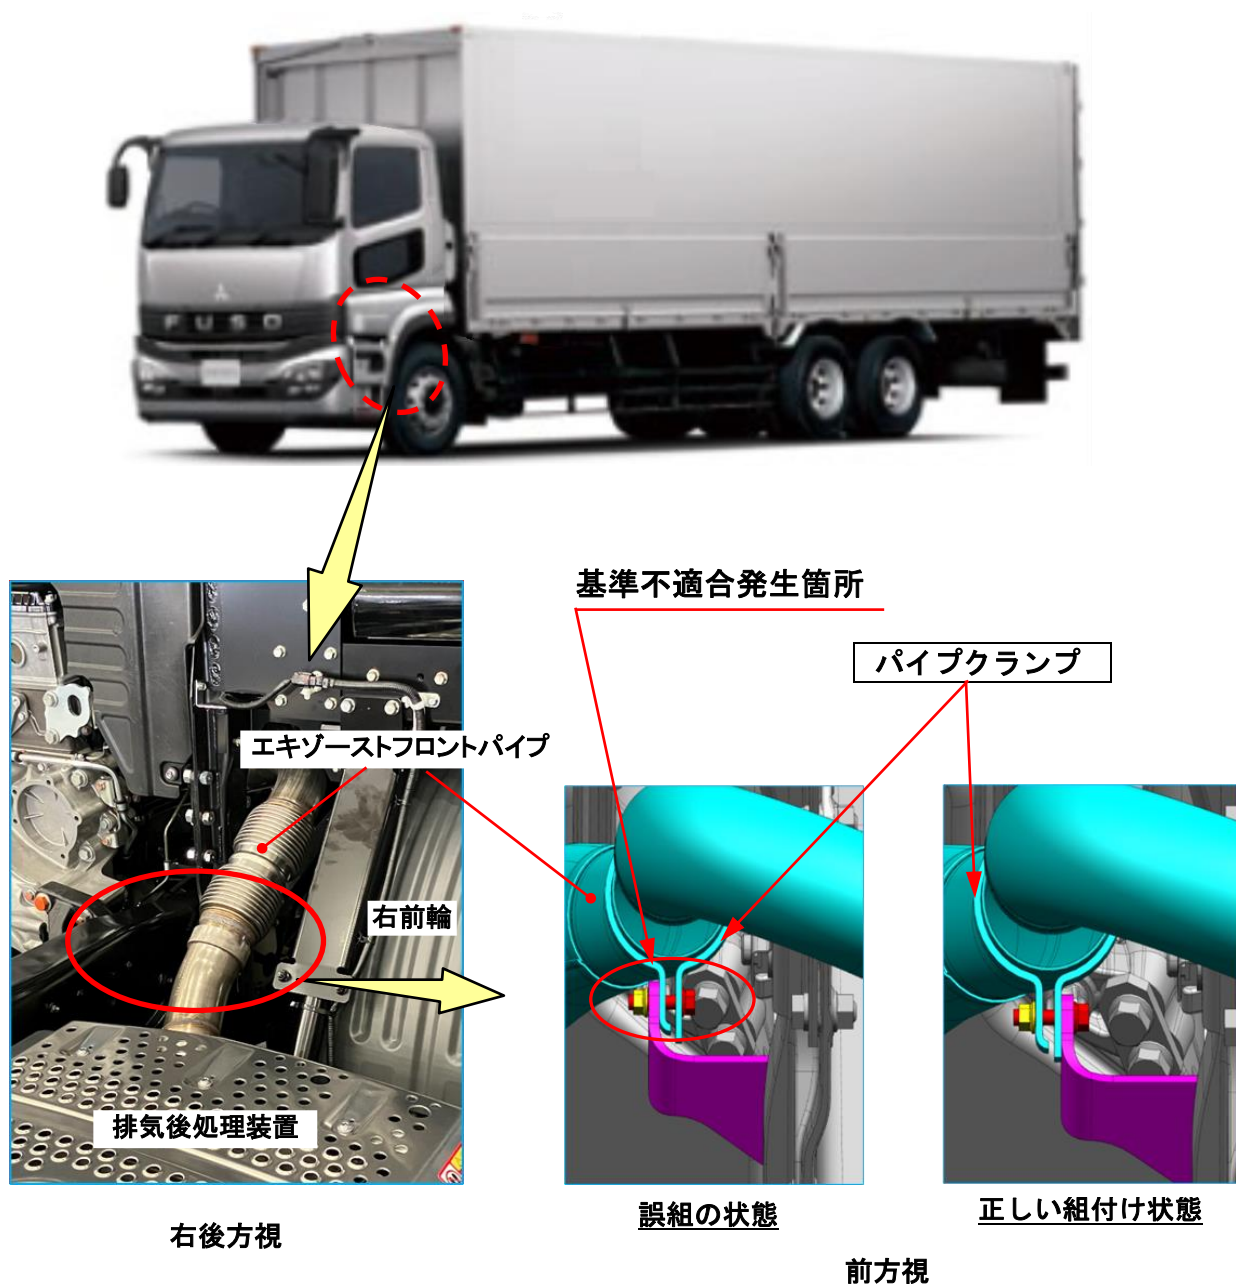
エキゾーストフロントパイプにおいて、作業指示が不適切なため、パイプクランプが間違った位置に組付けられているものがある。そのため、当該部位のボルトに必要な軸力が不足し、そのままの状態で使用を続けると、当該部位のボルト・ナットが緩むことがある。最悪の場合、ナットやボルトが路面に脱落するおそれがある。

全車両、パイプクランプを正しい位置で組付けし直す。

識別：作業完了車には、クランプ部に白色ペイントを塗布する。
